**CARACTERIZAÇÃO DO SOLO EMPREGADO COMO MATERIAL DE BASE EM  
UMA VIA NA CIDADE DE ARACAJU E SUAS PATOLOGIAS: ESTUDO DE CASO**

**MONOGRAFIA**

**2017**

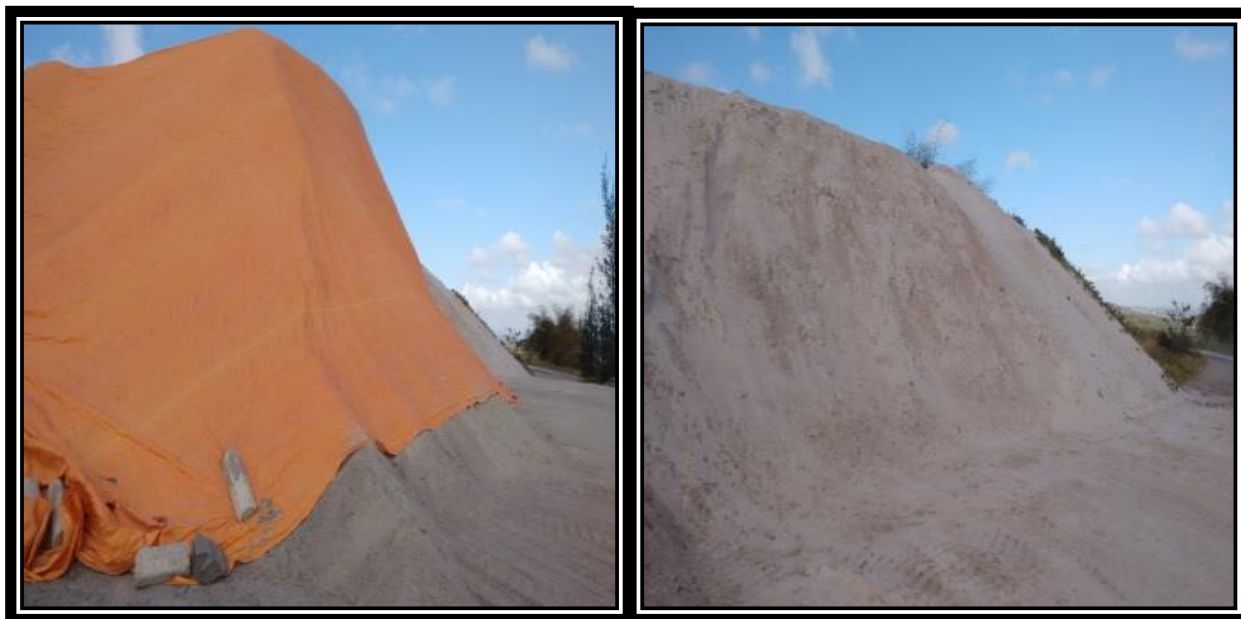
**Figura 27 - Armazenamento de areia com e sem proteção.**

Após uma dosagem definida em laboratório são solicitados os materiais, os quais são armazenados próximos aos silos (figura 27). Foi observado que somente um tipo de areia estava protegido com lona. A usina utilizada para a produção é do tipo volumétrica na qual se colocam os agregados nos silos e através de processo computacional é colocado os volumes exatos de cada material já definido em ensaio

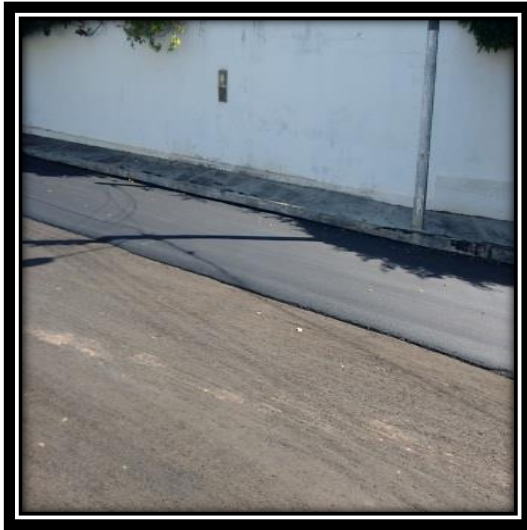
**Figura 38 - Camada imprimada.**

Com a chegada dos caminhões basculantes para execução do revestimento asfáltico da Rua Professor Jorge Luiz Trindade dos Santos, um encarregado que tem a responsabilidade de seguir o plano de execução da pavimentação asfáltica, recebeu o CBUQ. Foi observado no local que a camada de imprimação já tinha sido executada (figura 38), porém não havia uma limpeza adequada próximo aos canteiros, o que pode prejudicar as condições finais do revestimento (figura 39), além de que em alguns trechos, a imprimação já estava danificada, o que possivelmente pode resultar em perdas da durabilidade do pavimento (figura 40). Antes de o revestimento ser executado, os operários passaram uma pintura de ligação na imprimação para facilitar a junção do revestimento novo, com a camada de imprimação (figuras 41 e 42). Após a aplicação da pintura, o CBUQ foi despejado na vibro-acabadora para o seu espalhamento (figura 43) e alinhamento das camadas do revestimento. Em seguida, foi observada a utilização do rolo compactador liso antes do que o rolo pneumático, o que contraria a metodologia executiva do processo de pavimentação (figura 44). Porém, em outro trecho foi invertida a ordem dos rolos compactadores. Foi observado também que não havia sinalização e nem um plano para despejo dos caminhões, onde os mesmos passavam em trechos que tinham acabado de ser asfaltado, danificando o pavimento (figura 45), tendo que voltar várias vezes o serviço para a regularização do mesmo trecho (figura 46).
