**UTILIZAÇÃO DO REVESTIMENTO EM CBUQ EM PAVIMENTOS DE VIAS  
URBANAS – ESTUDO DE DEFEITOS NO REVESTIMENTO EM UMA RUA DA  
CIDADE DE ARACAJU**

**MONOGRAFIA**

**ARACAJU**

**2017**

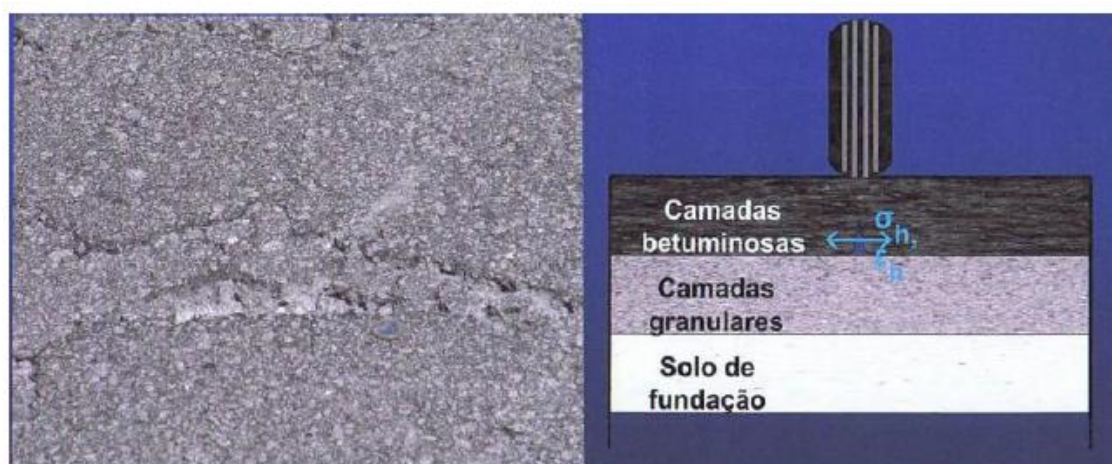
**Figura 4.1 - Fendilhamento das Camadas Betuminosas**

Para Antunes *et al.* (2005) o fendilhamento por fadiga quando relacionado com as extensões elásticas horizontais de tração na base das camadas betuminosas (ligadas), está associado aos estados limites de ruína de um pavimento. Abaixo é apresentado na Figura 4.1 o fendilhamento das camadas betuminosas (fendilhamento por fadiga, com início na base das camadas betuminosas pela passagem dos rodados dos veículos).

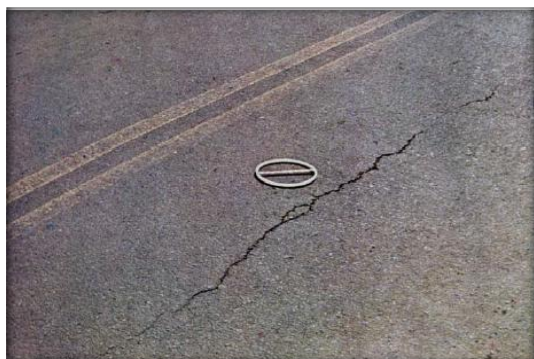
**Figura 4.2 - Trinca Logitudinal**

As trincas isoladas apresentam duas formas, às trincas longitudinais, as quais apresentam direção predominantemente paralela ao eixo da via onde se inserem, conforme a Figura 4.2, e as trincas transversais que apresentam direção predominantemente ortogonal ao eixo da via conforme a Figura 4.3. (MAIA, 2012)

- Retração térmica da camada de desgaste;
- Retração térmica ou hidráulica das camadas tratadas com ligante hidráulico (no caso de pavimentos semi-rígidos);
- Má execução da junta longitudinal de trabalho;
- A fadiga estrutural por solicitações excessivas do tráfego na camada de base;
- Sub-dimensionamento das camadas, também pode estar na causa do aparecimento desta deformidade;

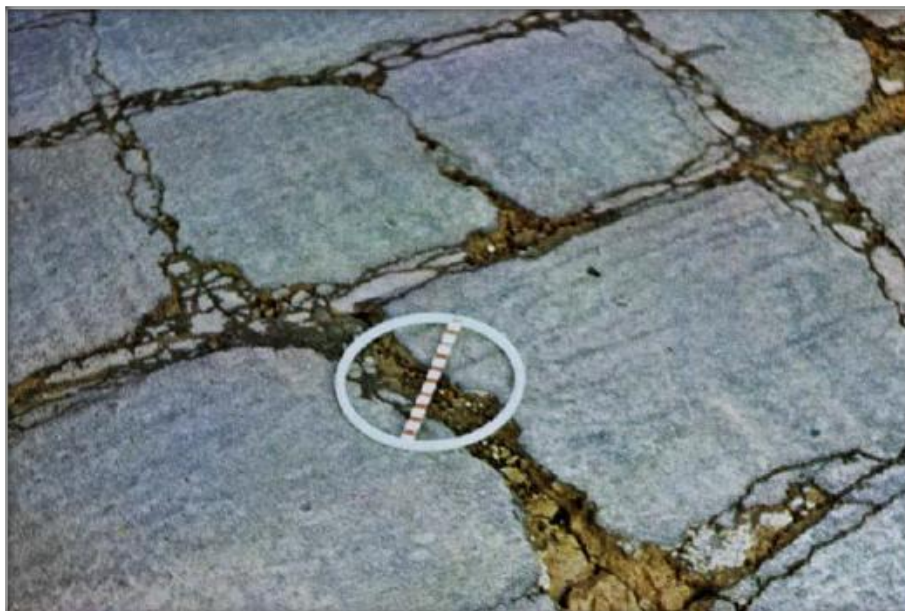
**Figura 4.4 - Trinca Parabólicas ou Interligadas**

As trincas parabólicas ou ramificadas são degradações que tendem a uma regularidade geométrica, podendo os blocos apresentar vários tamanhos, conforme Figura 4.4.

Esta degradação possibilita a entrada de umidade, infiltração de água através da fenda, provocando a sua evolução pela combinação com o desgaste (ANTUNES *et al.*, 2005).

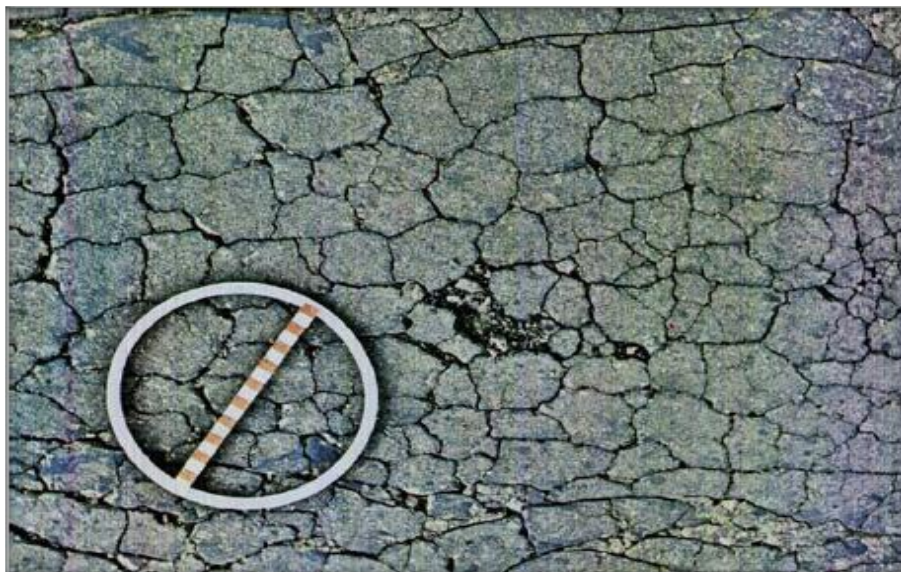
**Figura 4.5 - Trinca tipo “Pele de Crocodilo”**

Por último, tem-se a degradação do tipo “pele de crocodilo”, com a forma geral de uma malha ou grelha superficial (DNIT, 2003).

Trata-se de um trincamento excessivo à superfície do pavimento, resultante da rotura por fadiga, em tração das camadas betuminosas (Figura 4.5). Este defeito está associada ao estado limite de ruína de um pavimento.

Relativamente às causas possíveis do seu aparecimento, estas são muito semelhantes às das três degradações anteriormente enunciadas (MAIA, 2012):

- Rotura da camada de desgaste devido à solicitação do tráfego;
- Espessura das camadas sub-dimensionadas em relação à necessária, projeto estrutural inadequado;
- Fadiga e envelhecimento do material;
- Falta de capacidade de suporte do conjunto pavimento, causado por vários fatores: perda de base, sub-base ou leito do pavimento, deficiência nos elementos de drenagem, ou degelo da primavera, resultando em uma base menos rígida;
- Construção de baixa qualidade (compactação inadequada).

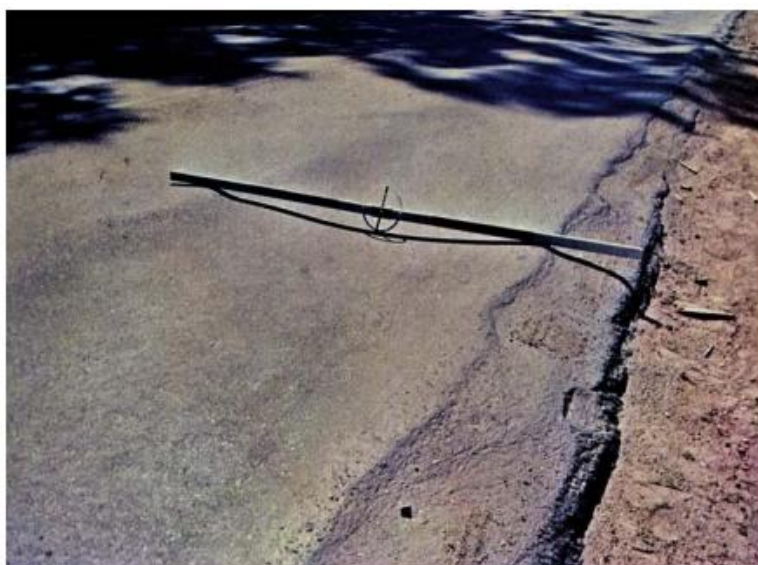
**Figura 4.6 - Afundamento**

O afundamento trata-se da deformação permanente caracterizada por depressão da superfície do pavimento, acompanhada, ou não, de solevamento, podendo apresentar-se sob a forma de afundamento plástico ou de consolidação (Figura 4.6). (DNIT, 2003)

- Pode também a sua origem estar relacionada com problemas nos elementos de drenagem da via de circulação, decorrentes da ineficácia da drenagem para o traçado projetado. Assim, reveste-se de grande importância a drenagem dos solos de fundação.

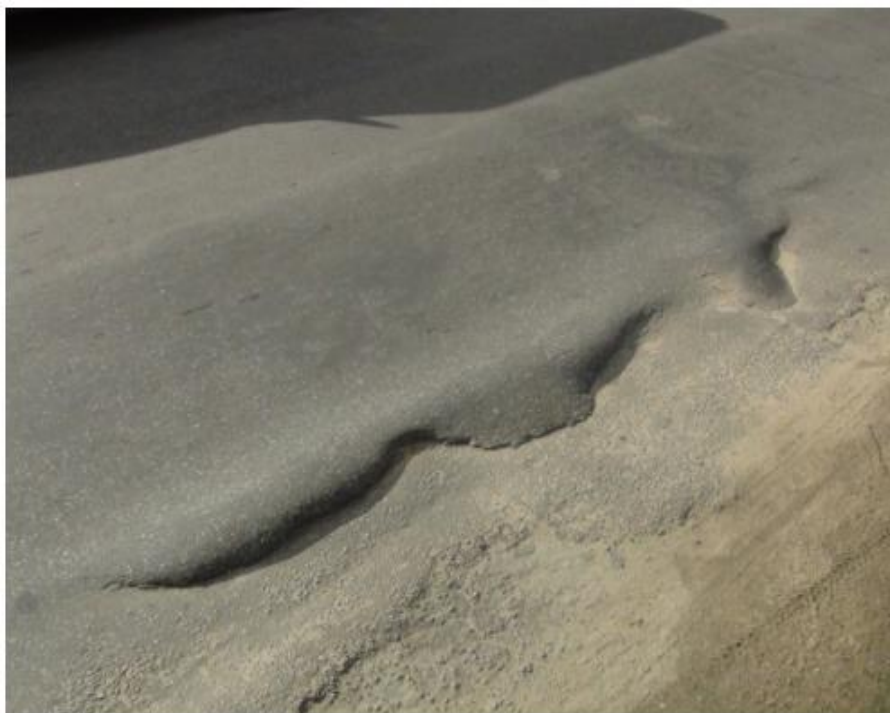
**Figura 4.7 - Afundamento Plastico**

Afundamento causado pela fluência plástica de uma ou mais camadas do pavimento ou do subleito, acompanhado de solevamento (Figura 4.7). Quando ocorre em extensão de até 6m é denominado afundamento plástico local; quando a extensão for superior a 6m e estiver localizado ao longo da trilha de roda é denominado afundamento plástico da trilha de roda (DNIT, 2003).

Os afundamentos plásticos ocorrem devido a deformações em uma ou mais camadas do pavimento ou do subleito, geralmente apresentam elevações ao longo dos lados do afundamento (SILVA, 2008).

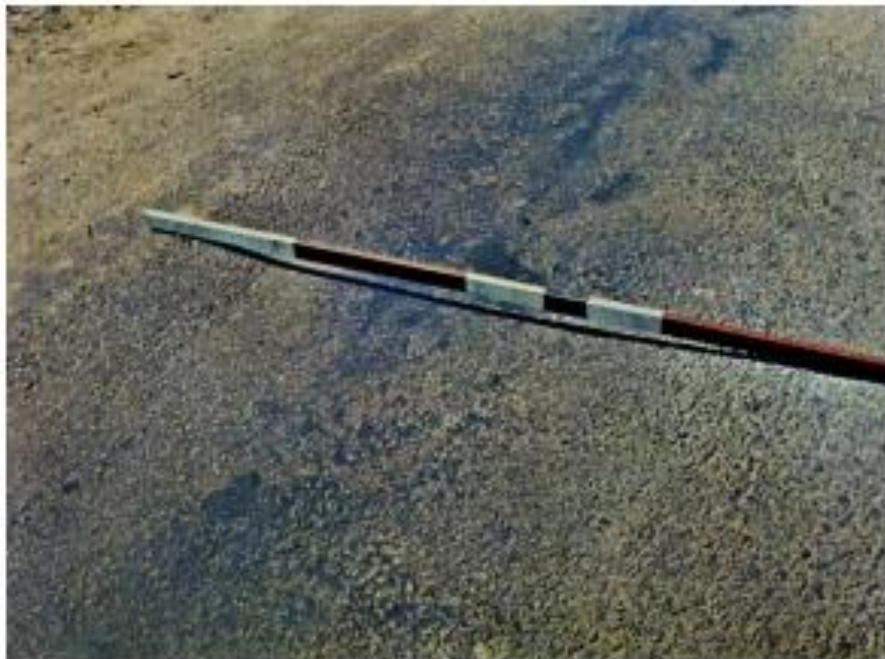
**Figura 4.8 - Afundamento de Consolidação**

Afundamento de consolidação é causado pela consolidação diferencial de uma ou mais camadas do pavimento ou subleito sem estar acompanhado de solevamento (Figura 4.8). Quando ocorre em extensão de até 6m é denominado

afundamento de consolidação local; quando a extensão for superior a 6m e estiver localizado ao longo da trilha de roda é denominado afundamento de consolidação da trilha de roda (DNIT, 2003).

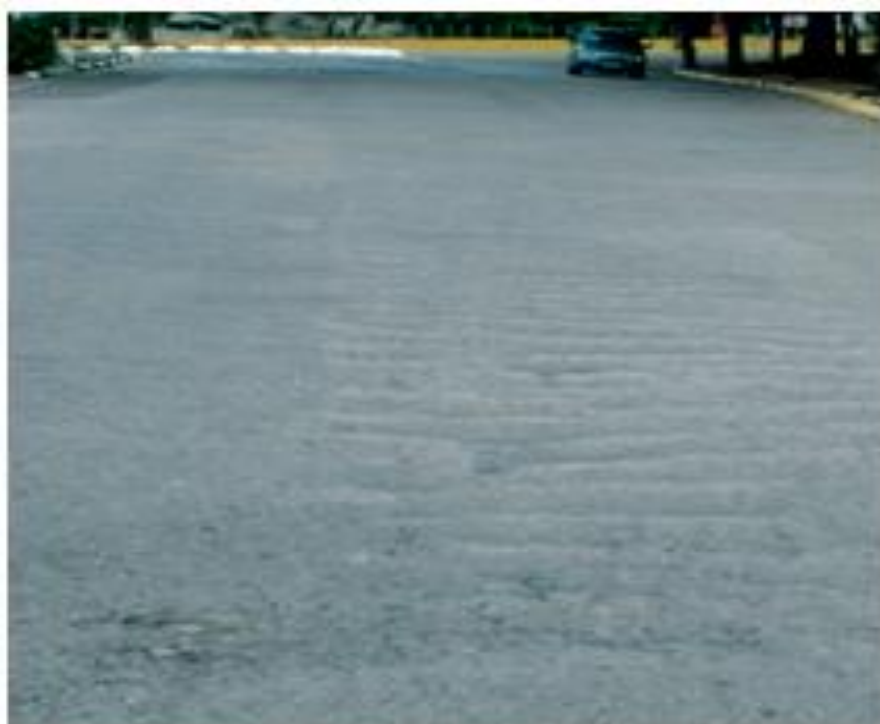
**Figura 4.9 - Ondulações ou Corrugações**

Para Bernucci *et al.* (2006), ondulações são deformações transversais ao eixo da pista, em geral compensatórias, com depressões intercaladas de elevações, com comprimento de onda entre duas cristas de alguns centímetros ou dezenas de centímetros (Figura 4.9). E em geral ocorre em área de aceleração ou desaceleração, rampas sujeitas ao tráfego de veículos pesados e lentos, curvas, entre outros locais. Não se deve confundir com a ondulação causada por adensamento diferencial do subleito que provoca comprimentos de ondas da ordem de metros.

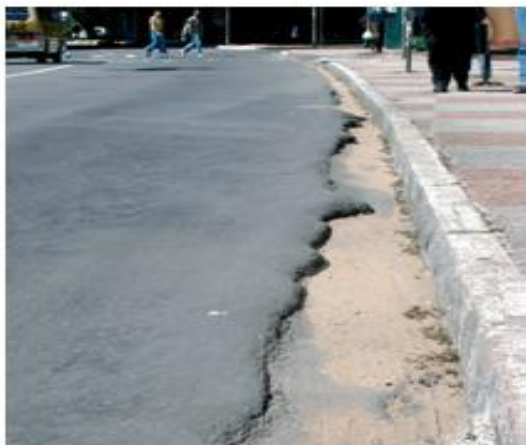
**Figura 4.10 - Escorregamento de Massa**

Para Bernucci *et al.* (2006), o escorregamento de massa asfáltica por fluência decorrente de excesso de ligante, em geral junto às depressões localizadas, às trilhas de roda e às bordas de pavimentos (Figura 4.10) e difere-se do escorregamento do revestimento asfáltico por falhas construtivas e de pintura de ligação (Figura 4.11).

Segundo Balbo (2007) escorregamento do revestimento é comumente ocorrido em faixas solicitantes por veículos comerciais na qual poderão se associar a afundamentos e trincas. Algumas possíveis causas para ocorrer esse defeito, assim como as ondulações ou corrugações, é pela imprimação inadequada do revestimento sobre a camada inferior, ocasionando deslocamentos transversais da mistura asfáltica (geralmente nos trechos em curvas), viscosidade inadequada do cimento asfáltico para as condições de uso, excesso de ligante asfáltico na mistura,

falha na produção do concreto ou emprego de misturas asfálticas ricas em betume e em agregados miúdos.

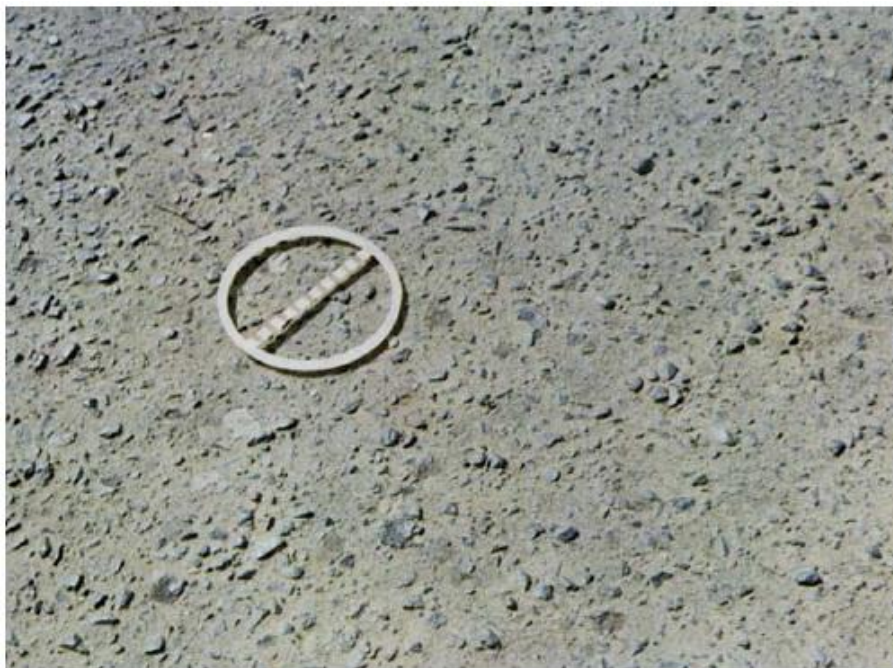
**Figura 4.12 - Desgaste**

Segundo DNIT (2003) o desgaste é o efeito do arrancamento progressivo do agregado do pavimento, caracterizado por aspereza superficial do revestimento (Figura 4.12).

- As falhas de adesividade ligante-agregado;
- Presença de água aprisionada sobre repressão em vazios da camada de ligante, gerando deslocamento de ligante;
- Problemas no teor do ligante;
- Falhas de bico em tratamentos superficiais;
- Problemas na execução ou de projeto;
- Baixa temperatura na compactação do revestimento.

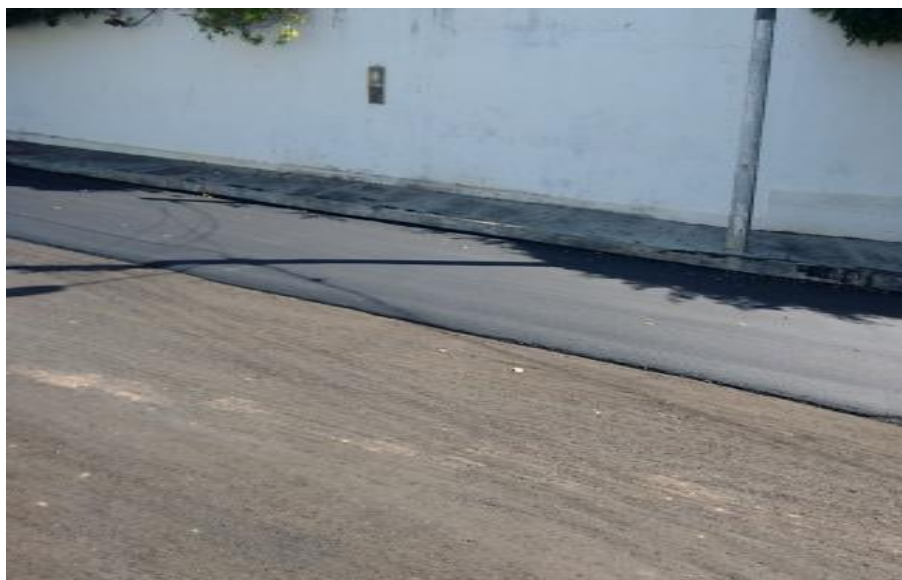
**Figura 6.2 - Camada imprimada**

Foi observado no local que a camada de imprimação já tinha sido feita (Figura 6.2). Antes de o revestimento ser executado, os operários passaram uma pintura de

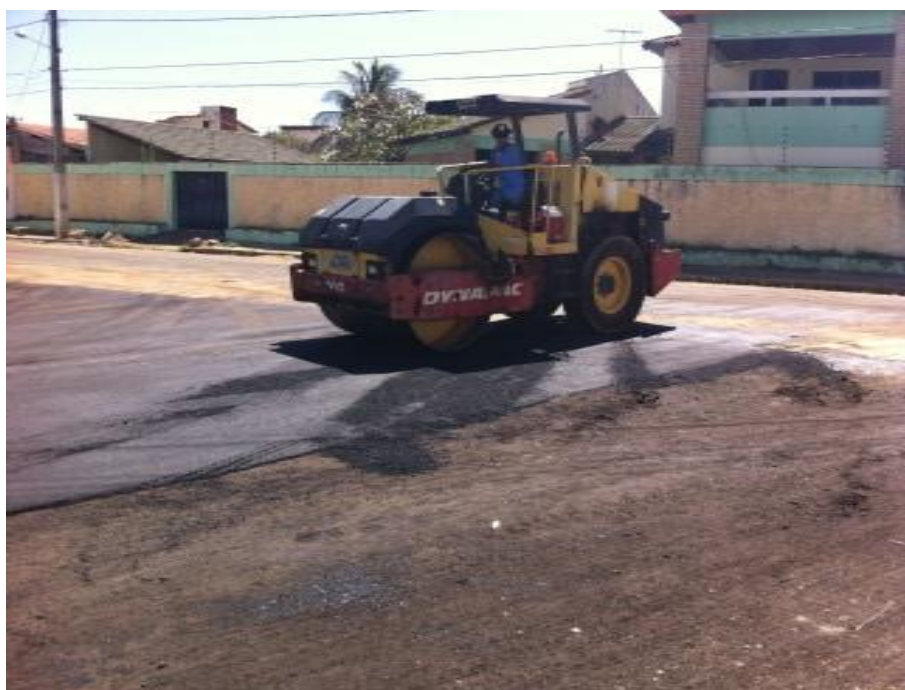
**Figura 6.6 - Regularização de trilhas de roda com rolo compactador**

Foi observado também que não havia sinalização e nem um plano para despejos dos caminhões, pois eles passavam em trechos que tinham acabado de ser asfaltado naquele momento, danificando o pavimento (Figura 6.5), tendo que refazer várias vezes o serviço para a regularização daquele trecho com rolo compactador (Figura 6.6), e depois somente de forma manual (Figura 6.7).
