**INSTITUTO FEDERAL DE EDUCAÇÃO, CIÊNCIA E TECNOLOGIA DE SERGIPE**

**DIAGNÓSTICO DO CONTROLE GEOMÉTRICO EM COOPERATIVAS PARA  
CONSTRUÇÃO DE EDIFÍCIOS EM ARACAJU**

**MONOGRAFIA**

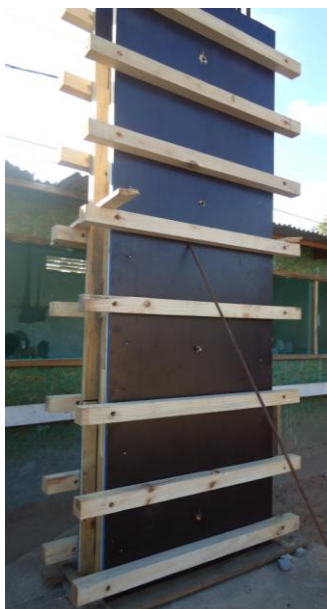
**Figura 2: Fechamento e travamento da forma do pilar (empreendimento 1)**

Para a montagem das fôrmas de pilares, devem ser fixados dois pontaletes-guia bitolados nas extremidades de um mesmo lado do engastalho<sup>6</sup>, aprumando-os e travando-os com sarrafos nas duas direções do pilar. Nos pontaletes-guia deve ser marcado o nível a que deve chegar a extremidade superior de cada painel do pilar, para conferência durante o processo de montagem. Antes do fechamento da fôrma, deve ser aplicado o desmoldante nas faces internas da fôrma e devem ser posicionados os painéis nos pontaletes-guia e o prumo<sup>7</sup> será feito após a montagem completa da fôrma, conforme a Figura 2.

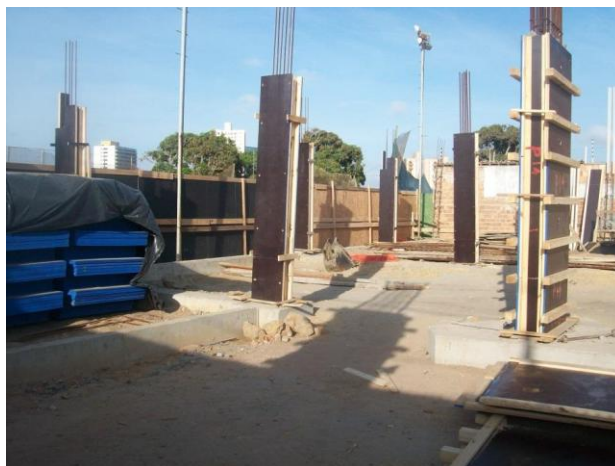
**Figura 3: Pilares com fôrma fechada e travada (empreendimento 1)**

A armação deve ser posicionada, e amarrada com arames recozidos a fim de manterem as posições indicadas em projeto, não esquecendo os espaçadores para garantir o recobrimento das armaduras dos pilares, deverá obedecer ao recobrimento mínimo de concreto de 2,5 cm, conforme o projeto estrutural. A Figura 3 traz as fôrmas com transpasse de armaduras.

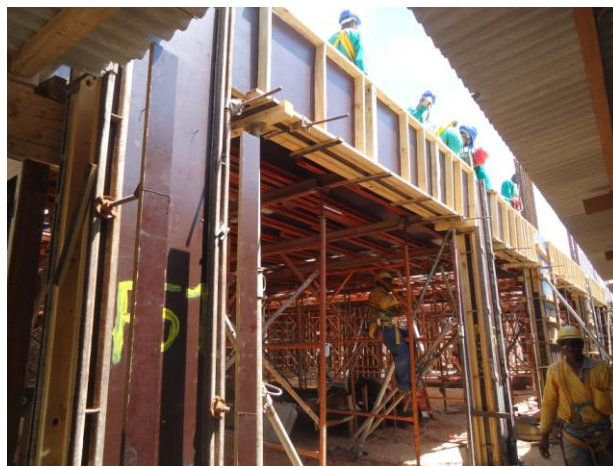
**Figura 4: Fechamento, travamento de vigas e pilares e escoramento da laje (empreendimento 1)**

Para o início do lançamento do concreto em cada fôrma, deve-se proceder com a saturação com água e aplicação da nata de cimento para em seguida executar o lançamento de concreto procedendo-se o seu adensamento com o vibrador adequado para cada caso, conforme a Figura 4.

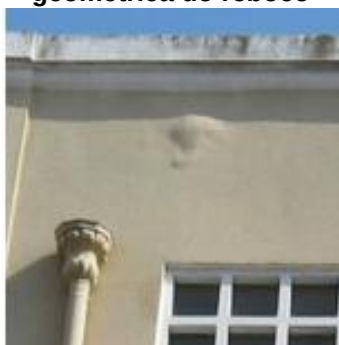
**Figura 8: Deformação na geométrica do reboco**

As anomalias podem decorrer de situações de destacamento entre as duas superfícies ou por perda de coesão da argamassa que, deste modo, se solta da fachada. No caso de espessuras maiores que as projetadas, ocorre o risco de problemas patológicos oriundos de fissuração de revestimentos e cargas adicionais na estrutura. Cada um destes tipos de anomalia tem, por sua vez, diversas manifestações que importa conhecer e que permitem a tipificação do problema.

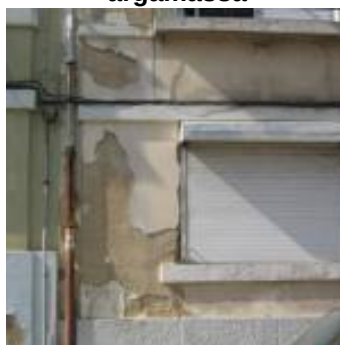
**Figura 9: Desprendimento da argamassa**

Segundo GASPAR, FLORES e BRITO, 2007, quando o reboco perde a sua capacidade de aderência ao suporte, dá-se o seu descolamento em relação à base de assentamento onde ocorre o afastamento do reboco em relação ao suporte, numa primeira fase, geralmente seguido pelo empolamento<sup>9</sup> do reboco através da variação da geometria do reboco (por uma variação à planura), geralmente pela formação de convexidades para o exterior (abaulamentos), como se ilustra na Figura 8, até atingir a fase de desprendimento que é a separação definitiva da argamassa em relação ao seu suporte, por queda, provocando descontinuidades na superfície, como se pode ver na Figura 9.

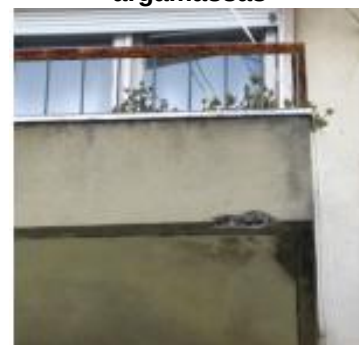
**Figura 10: Lacunas nas argamassas**

As lacunas são casos particulares de destacamentos, que resulta da perda de material (por exemplo, em esquinas, varandas ou platibandas, como se ilustra na Figura 10) por ação mecânica ou, mais frequentemente, pelo aumento de volume decorrente da corrosão de elementos metálicos no interior do suporte (ou da argamassa).

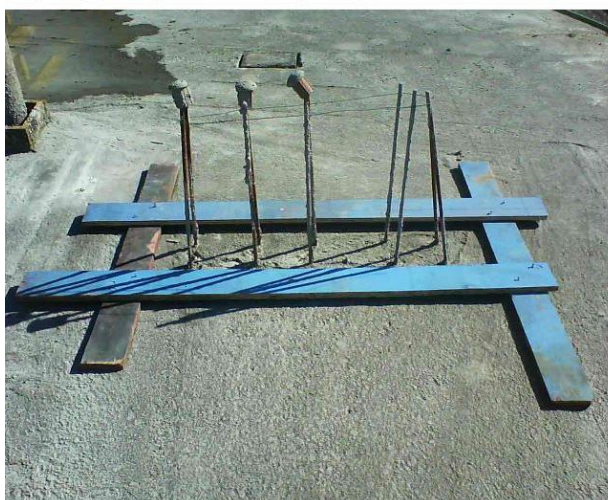
**Figura 13: Gastalho e espera para colocação das armaduras do pilar**

A precisão dos elementos deve ser preservada desde a transferência de eixo, até a sua concretagem. Sendo observado inicialmente a marcação dos gualhos<sup>11</sup>, Figura 13, a fim de evitar falhas no posicionamento da armadura do pilar.

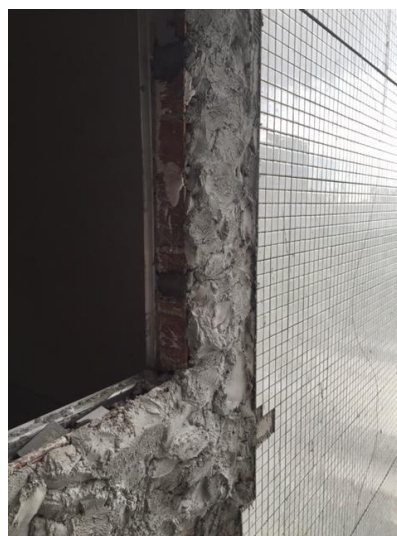
**Figura 18: Aplicação da pastilha (empreendimento 2)**

Devido a grande espessura de emboço, decorrente de deficiências do controle geométrico é possível que as fachadas apresentem no futuro patologias, como perda de aderência entre a argamassa e a parede, manifestando-se através do destacamento da argamassa em relação ao suporte ou pela perda de coesão do material que constitui o emboço.

Esta anomalia representa o final da vida útil do reboco, dado que este deixa de cumprir a função de proteção, deste modo, fica exposto à ação direta dos agentes atmosféricos existindo um risco efetivo para a segurança e saúde dos usuários decorrente da queda de partes da argamassa em função da deterioração do reboco. A anomalia também diz respeito a questão estética relativa a degradação da qualidade visual da fachada como um todo, e do meio onde esta se insere.
