## ESTUDO SOBRE O ESTADO DE CONSERVAÇÃO DAS EDIFICAÇÕES EM CONCRETO ARMADO DO CAMPUS SÃO CRISTÓVÃO-IFS: LEVANTAMENTO DE MANIFESTAÇÕES PATOLÓGICAS.

**Resumo** – O intuito deste trabalho foi investigar o estado de conservação das estruturas em concreto armado de edificações situadas no Campus São Cristóvão do Instituto Federal de Educação, Ciência e Tecnologia de Sergipe (IFS), como forma de contribuir com as ações de reestruturação das construções prediais desse local. O estudo consistiu de vistorias e resgate histórico concernentes às edificações do campus em questão. Nas construções objeto de estudo foram realizadas inspeções *in loco* objetivando a constatação da existência de problemas patológicos, bem como a obtenção de dados para estimativa de sua extensão e alcance. O levantamento das manifestações patológicas dos elementos estruturais constituintes das edificações vistoriadas possibilitou a identificação dos tipos de falhas predominantes e indicou a necessidade de haver programas de manutenção predial, que ocorra de forma rotineira e planejada, além de reparos emergenciais em algumas edificações.

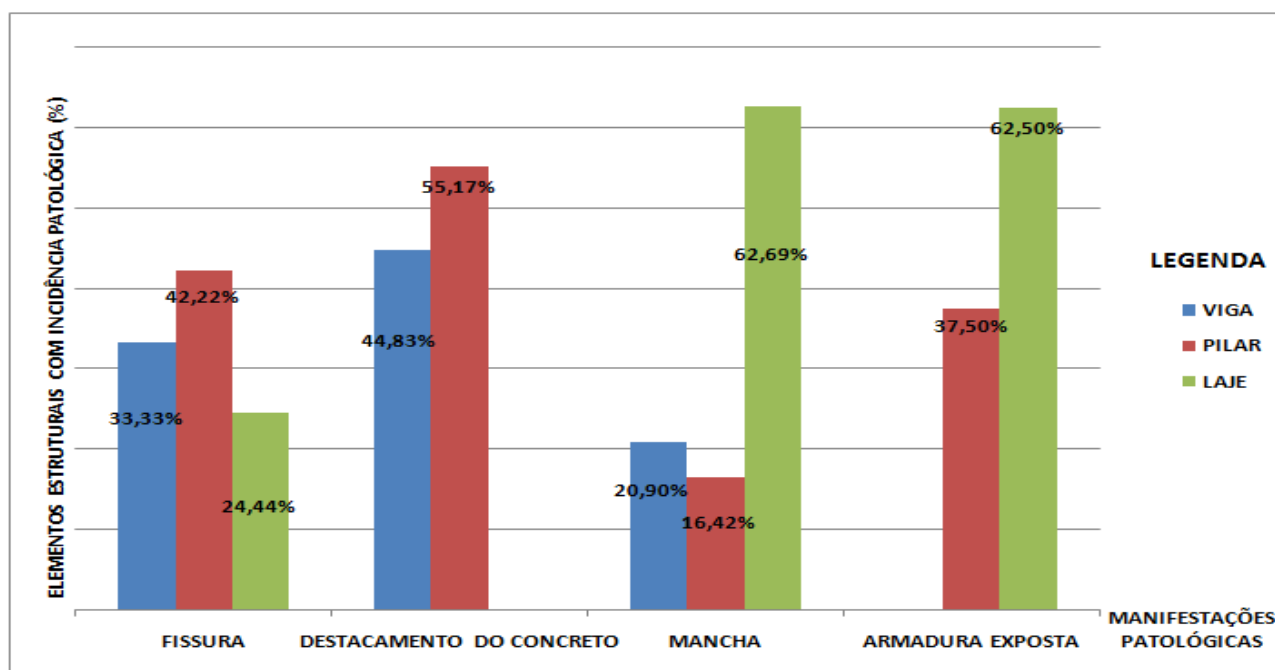
A figura 1 mostra a incidência de problemas patológicos por elemento estrutural analisado. Conforme pode ser observado às fissuras têm intensidade de ocorrência bem parecidas em todos os elementos estruturais. Não foi encontrado o destacamento do concreto nas lajes das edificações vistoriadas, porém em vigas e pilares a incidência desse problema é bem parecida. Observando-se a figura 1, nota-se que a maior incidência de manchas ocorreu nas lajes, verificando-se que mais de 50% desse tipo de problema ocorreram nesses elementos. Nas vigas não foram visualizadas armadura exposta, enquanto que nos pilares e lajes, conforme se observa na figura 2 a incidência é muito pequena.

Figura1. Porcentagem de manifestações patológicas por elemento estrutural analisado.

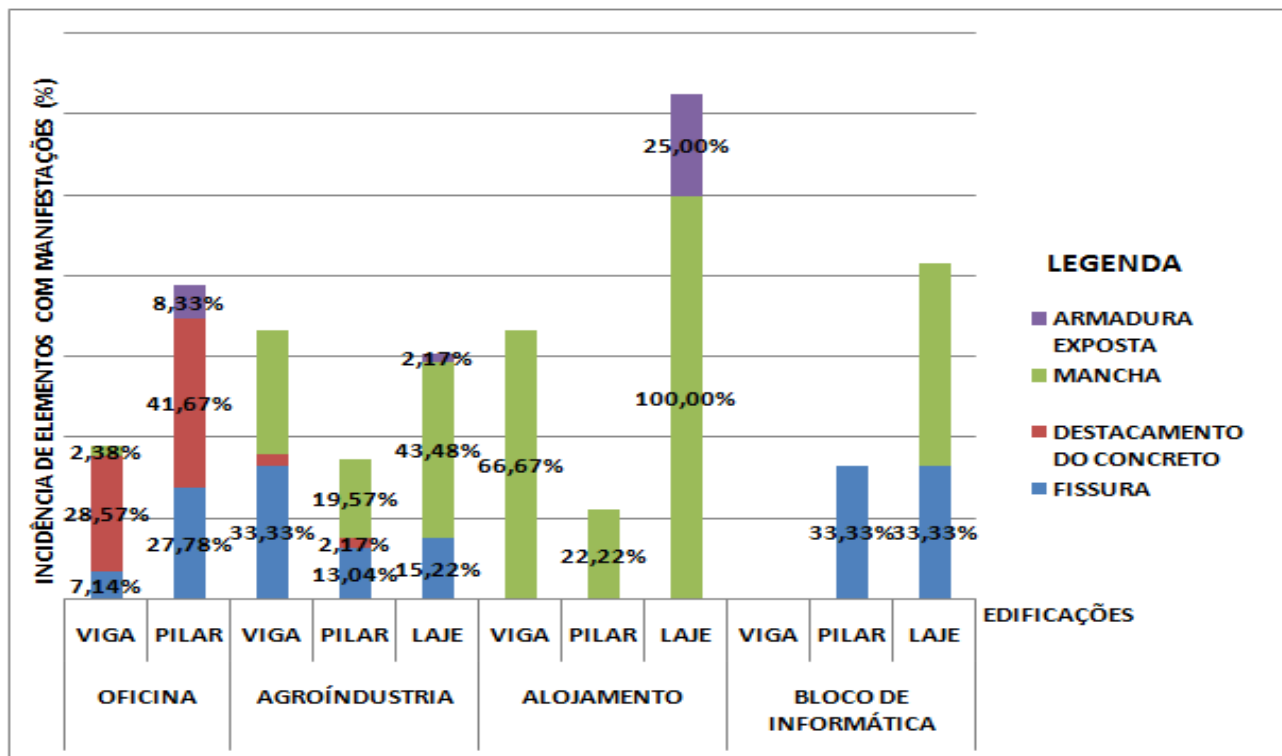
Na figura 2 é apresentada a incidência de elementos com manifestações patológicas, em cada edificação analisada. É importante salientar que não há lajes no prédio da oficina, e que nessa edificação há maior predomínio de

destacamento do concreto nas vigas, enquanto que nos pilares além do destacamento do concreto, verificou-se também a ocorrência de muitas fissuras. Na agroindústria percebe-se que os problemas de maior recorrência são fissuras e manchas em todos os elementos.

Analisando-se a figura 2, observa-se que no alojamento as vigas e os pilares apenas apresentam manchas, e as lajes encontram-se com manchas e armaduras expostas. No bloco de informática nada foi visualizado em vigas, em pilares observa-se a presença de fissuras e em lajes fissuras e manchas.

Figura 2. Manifestações patológicas por elemento estrutural em cada edificação analisada.
