**CURSO DE BACHARELADO EM ENGENHARIA CIVIL**

**ANÁLISE DE MANIFESTAÇÕES PATOLÓGICAS DE REVESTIMENTO EM  
FACHADA DE EDIFICAÇÃO HISTÓRICA: ESTUDO DE CASO NO MUNICÍPIO DE  
ESTÂNCIA**

**MONOGRAFIA**

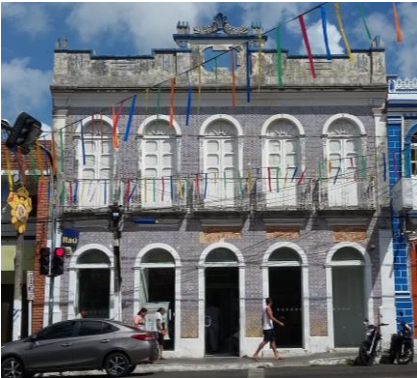
| | | <p>III - Situado na Rua Capitão Salomão, nº136: Azulejos em fundo branco, com losango marrom ao centro, onde figuram um elemento fitomorfo frisado na mesma cor, ladeado pelos mesmos elementos pontilhados com arabescos na cor azul escuro.</p> |

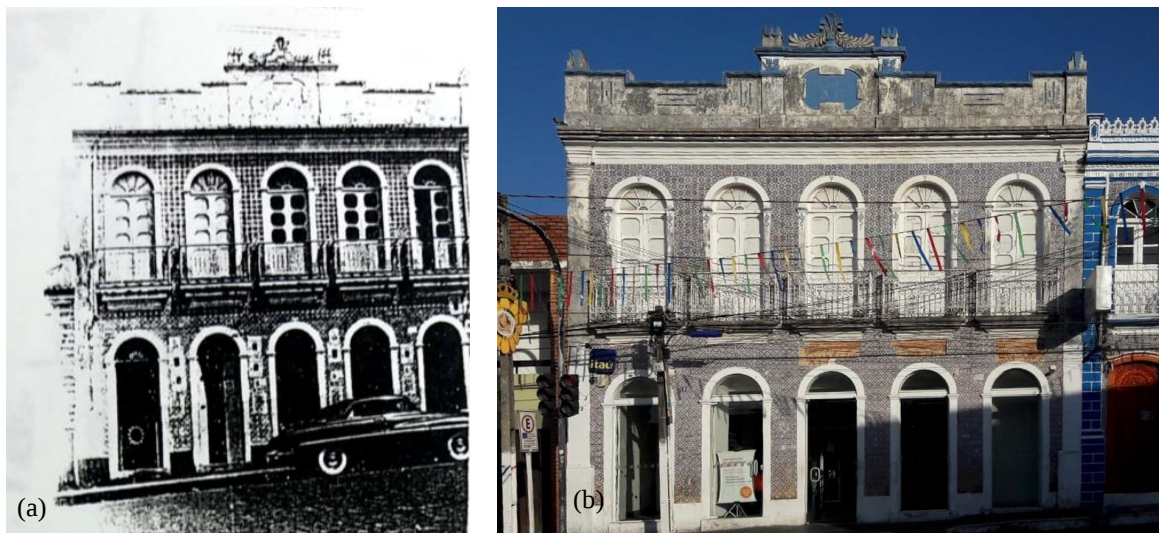
**Figura 17 – Fachada do Sobrado nº136 (a) data desconhecida, (b) em 2019**

Dentre os patrimônios históricos da cidade de Estância, apresentados no Quadro 10, cujas fachadas são tombadas, o presente trabalho concentrou-se em realizar um estudo de caso na fachada do Sobrado de nº136, localizado na Rua Capitão Salomão, no centro da Cidade (Figura 17).

Essa escolha foi feita em virtude da variedade de manifestações patológicas encontradas em seu revestimento durante a vistoria. Além disso, o Sobrado está localizado em um ponto estratégico do centro da cidade e funciona um importante estabelecimento financeiro.

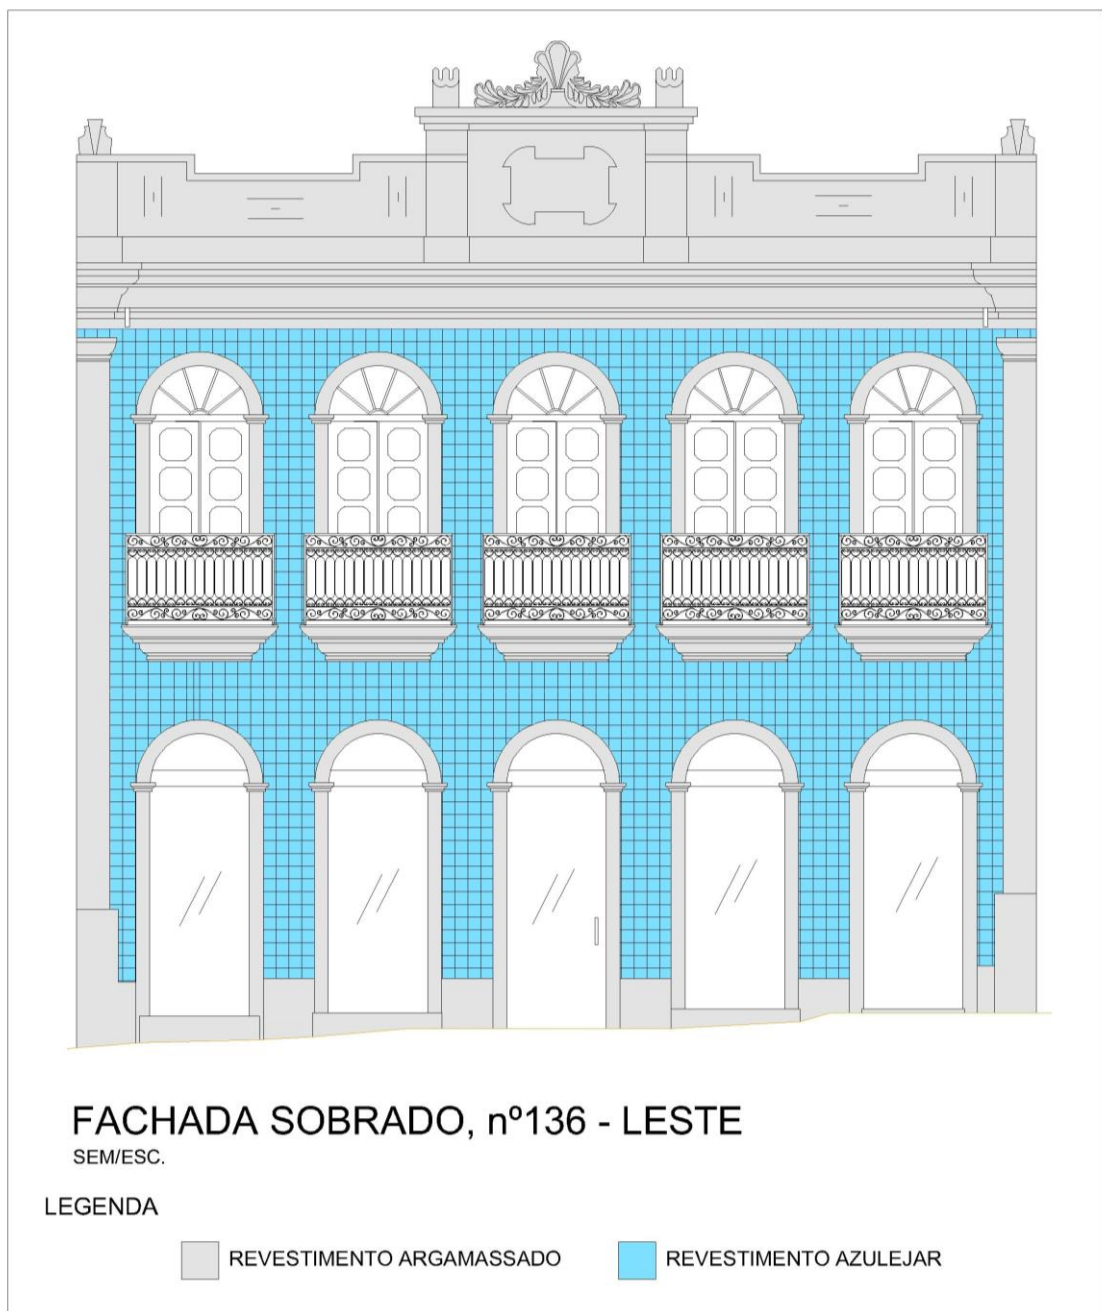
**Figura 19 - Representação gráfica da fachada do Sobrado nº136 com seus respectivos revestimentos**

A fachada do Sobrado supracitado é revestida parcialmente de material argamassado e parcialmente de material azulejar português (Figura 19), motivo pelo qual seu tombamento foi angariado, conforme o decreto Estadual nº 16.586/1997 (ANEXO 1).

A fachada é recoberta de revestimento argamassado nas áreas da platibanda, ombreiras e arcos das esquadrias, sacadas e nas pilastras que ladeiam o prédio, conforme indicada na Figura 19. Os revestimentos antigos são na sua grande maioria, constituídos por argamassa de cal e areia, podendo eventualmente possuir adições minerais e aditivos orgânicos, sendo aplicados para diversas finalidades, como: emboço, reboco, esboço, barramento e pintura.

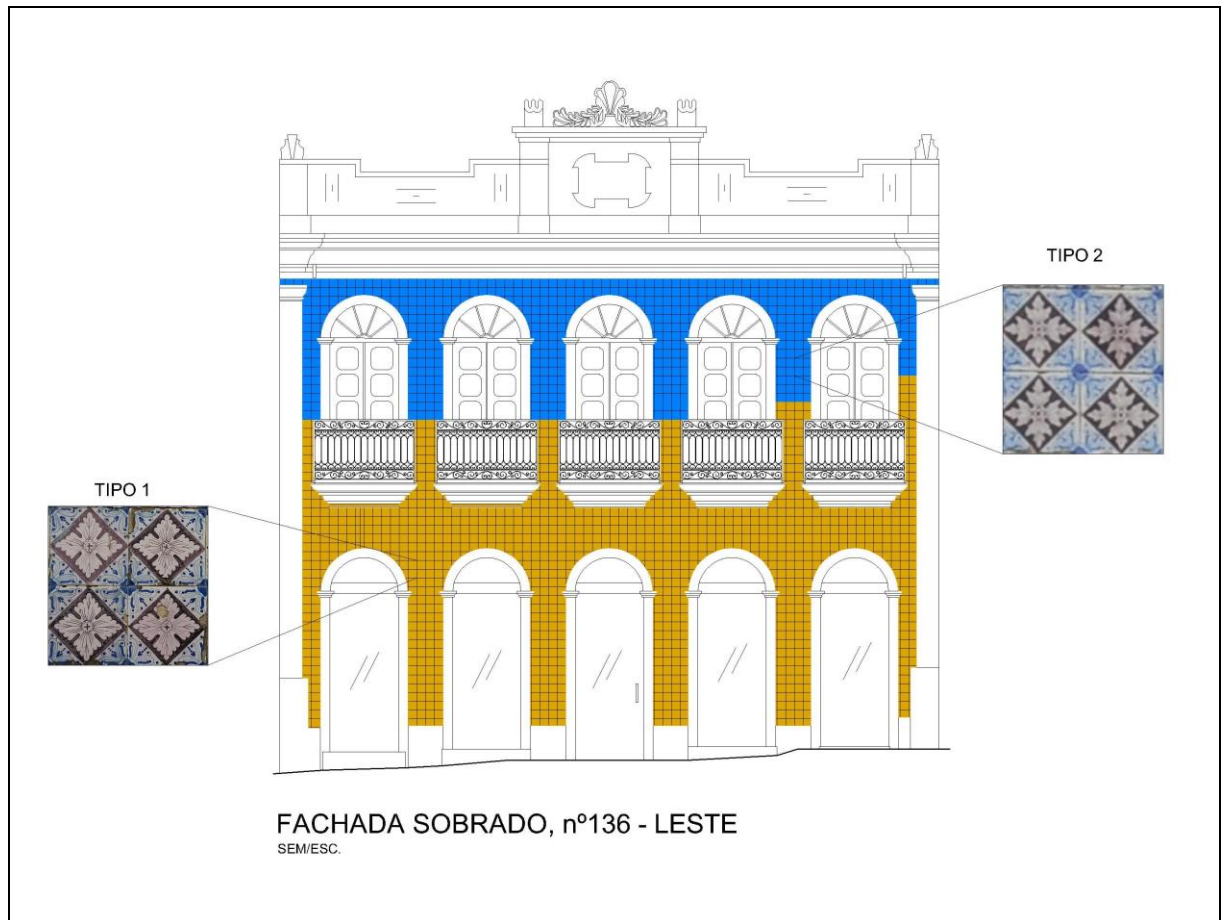
**Figura 29 - Indicação dos azulejos Tipo 1 e Tipo 2**

O padrão dos azulejos portugueses assentados na fachada do Sobrado supracitado é do Tipo quadrado, medindo, aproximadamente 13 x 13 cm, datados do século XIX. Suas representações eram constituídas de desenhos florais e figuras geométricas, nas cores: branco, azul e marrom. Foram assentados dois tipos de azulejos na fachada do Sobrado, conforme mostrado na Figura 29, onde na região marrom representa o assentamento dos azulejos do Tipo 1 e na região azul estão situados os azulejos do Tipo 2.

Não foram encontradas informações que esclareçam o motivo do assentamento de azulejos diferentes na fachada, porém, segundo informações obtidas na Subsecretaria de Estado do Patrimônio Histórico e Cultural de Sergipe (SECULT/SE), setor responsável pela fiscalização e proteção deste bem histórico, ambos os tipos dos azulejos são de origem portuguesa e foram assentados na fachada do Sobrado no mesmo período não sofrendo nenhuma intervenção desde a sua construção (APÊNDICE 1).

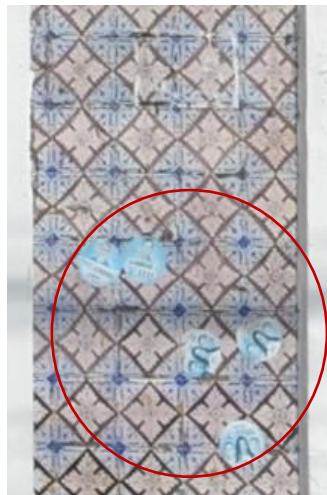
**Figura 41 – Adesivos e cartazes fixados na azulejaria**

Apesar dos adesivos e cartazes não serem considerados a rigor de definição uma anomalia, nesta análise, tais elementos foram incluídos tendo em vista a sua agressão à estética do revestimento e a sua interferência na durabilidade dele (Figura 41).

Esses elementos agredem a estética do revestimento em razão de descaracterizar o imóvel histórico e obstruir a visualização dos azulejos. Podemos destacar que a ocorrência desse fato está ligada, muitas vezes, ao desconhecimento de terceiros sobre o valor histórico e artístico que a azulejaria supracitada possui, como também a ausência de manutenção deste. Além disso, durante a remoção destas manchas são aplicados esforços capazes de gerar ranhuras permanentes na superfície do vitrado.

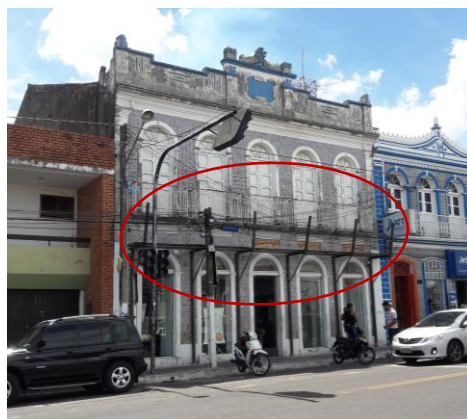
**Figura 43 - Bandejas de contenção de material**

Com respeito à ocorrência do destacamento dos azulejos, ainda durante a realização deste trabalho, os proprietários do imóvel, com autorização da SECULT, instalaram na fachada do prédio bandejas de contenção de material como medida provisória a fim de garantir a segurança dos pedestres (Figura 43).
