**O USO DE EQUIPAMENTOS NA DETECÇÃO DE VAZAMENTOS NÃO-VISÍVEIS:**  
**PATOLOGIA - INSTALAÇÕES DE ÁGUA FRIA**

**MONOGRAFIA**

Trabalho de conclusão de curso  
apresentado ao Instituto Federal de  
Sergipe como requisito parcial para  
obtenção do grau de Bacharel em  
Engenharia Civil.

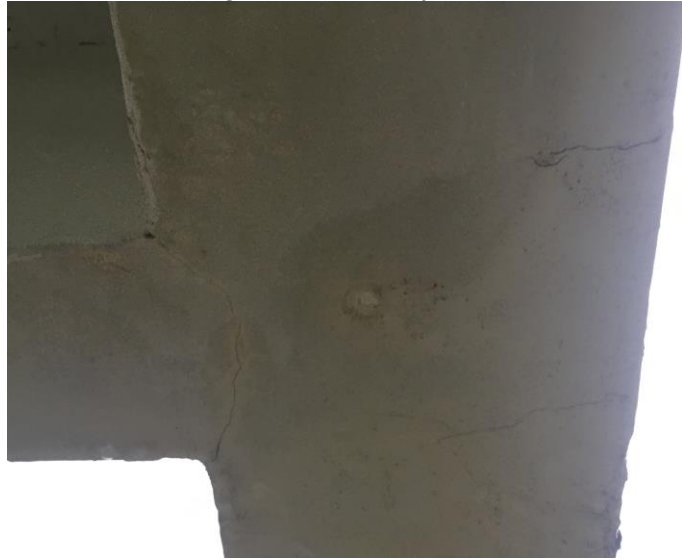
**Figura 3.2 — Gotejamento**

Segundo Righi (2009), o gotejamento ocorre devido a concentração de umidade excessiva em um ponto da superfície por tensão superficial, caindo por gravidade ao atingir determinado volume, conforme ilustra a Figura 3.2

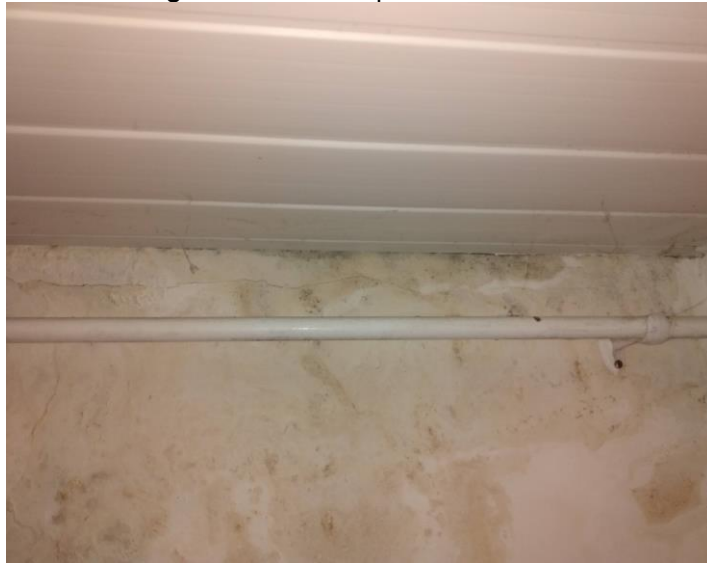
**Figura 3.4 — Mofo próximo ao forro.**

A maioria dos fungos filamentosos que causam bolor, são reconhecidos como fungos alergênicos, favorecendo o aparecimento de rinite e asma em indivíduos com predisposição a este tipo de disfunção respiratória. (SHIRAKAWA, MONTEIRO, *et al.*, 1995). A Figura a seguir mostra o surgimento do mofo em uma região úmida da parede.

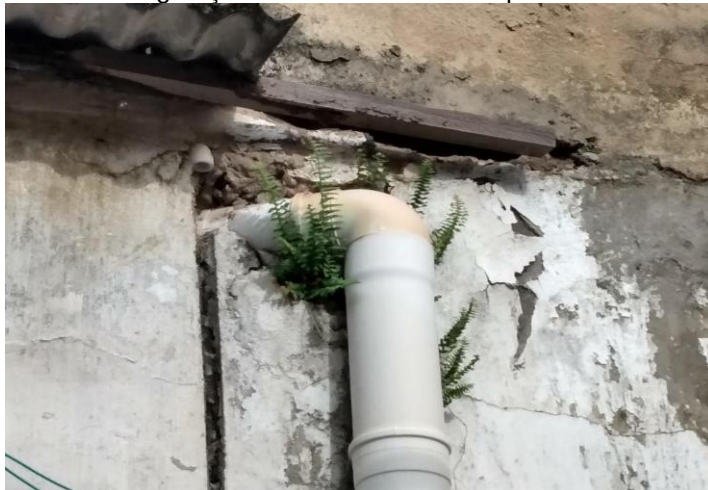
**Figura 3.5 — Vegetação no arremate do tubo passante na elevação**

É o crescimento de plantas em determinados pontos das elevações, geralmente em locais com fissuras e presença de umidade. (RIGHI, 2009). A Figura abaixo mostra o crescimento de vegetação próximo a um tubo passante na elevação vertical.

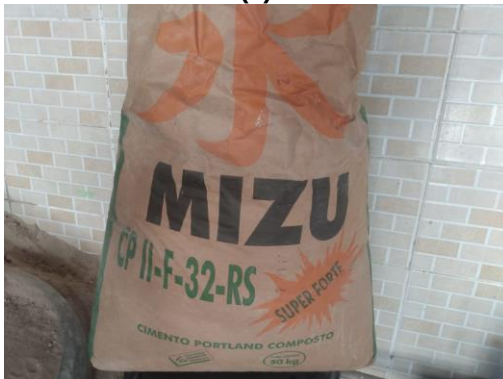
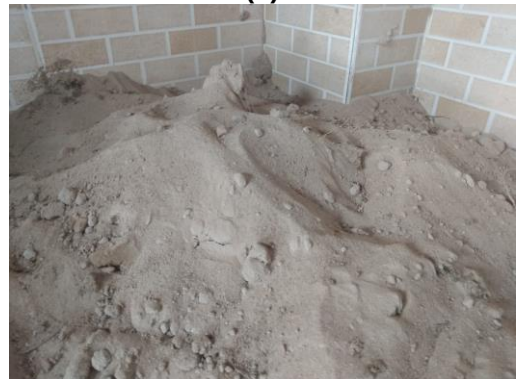
**Figura 4.1 — (a) Aglomerante: cimento. (b) Agregado: areia grossa.**

Na argamassa para assentamento e reboco “massa única” foram utilizados cimento CP II – F 32 - RS (Figura 4.1a) e areia grossa (Figura 4.1b), em todos os protótipos. Estes materiais foram adquiridos em comércio local e escolhidos de acordo com a disponibilidade no mercado na hora da compra.

Para garantir a detecção do vazamento dos protótipos no tempo da realização do ensaio, foi escolhida areia grossa, garantindo a porosidade necessária da camada de emboço e reboco dos revestimentos.

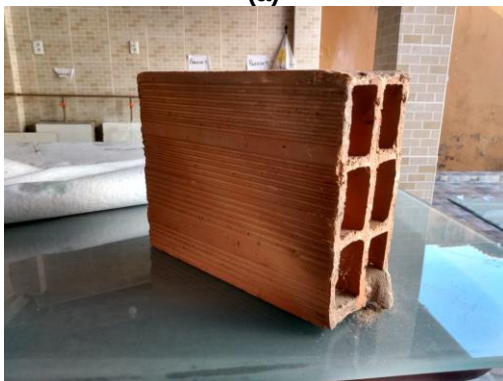
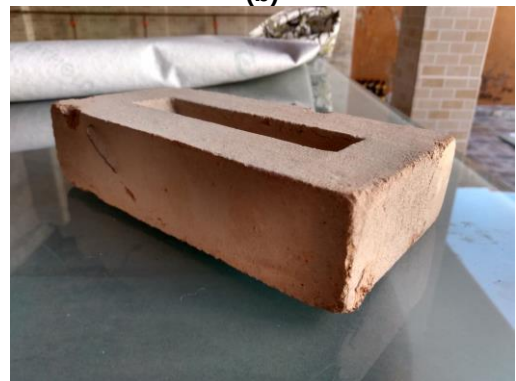
**Figura 4.2 — (a) Tijolo cerâmico 6 furos. (b) Tijolo maciço de cerâmica.**

Foram utilizados dois tipos de tijolos para a confecção dos protótipos de paredes: tijolo cerâmico de 6 furos (Figura 4.2a) e o tijolo maciço cerâmico (Figura 4.2b).

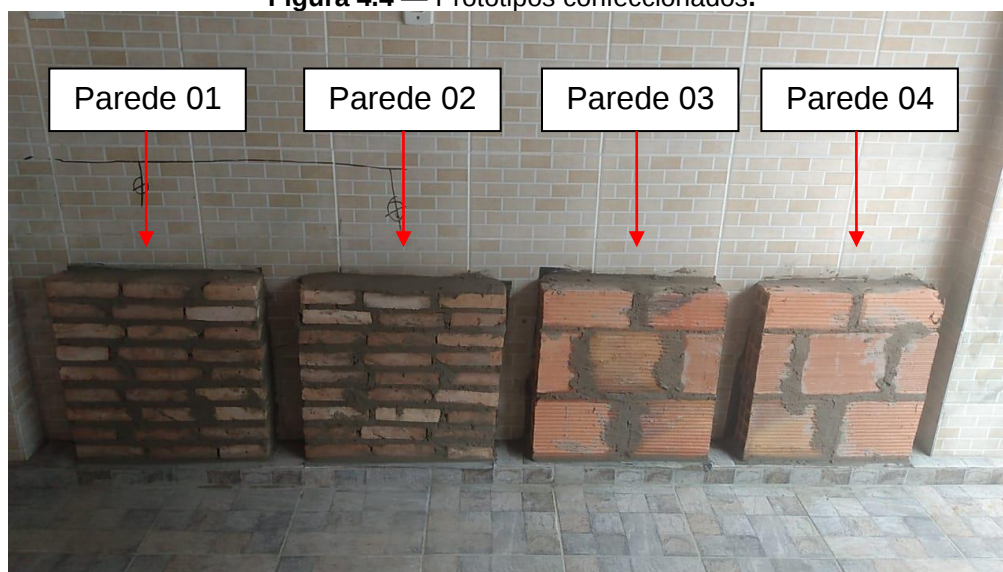
**Figura 4.4 — Protótipos confeccionados.**

Ao todo, foram construídos quatro protótipos, sendo dois compostos por bloco cerâmico de 6 furos e os restantes, por tijolo maciço de cerâmica (Ver Figura 4.4). O Quadro 4.1 explicita a tipologia dos protótipos, de acordo com o tipo de tijolo utilizado na sua construção, suas dimensões e o revestimento aplicado.

As placas cerâmicas assentadas são do tipo Porcelanato e foram escolhidas de acordo com a sua dimensão e tipologia.

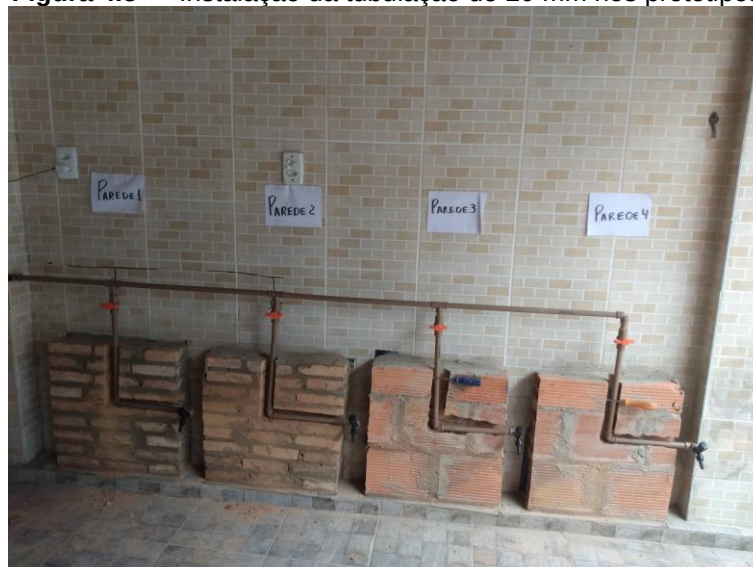
**Figura 4.5 — Instalação da tubulação de 20 mm nos protótipos**

Para inserção da tubulação foi executada uma cavidade em todas as paredes, em formato de “L”, acompanhando o formato da tubulação (ver Figura 4.5).

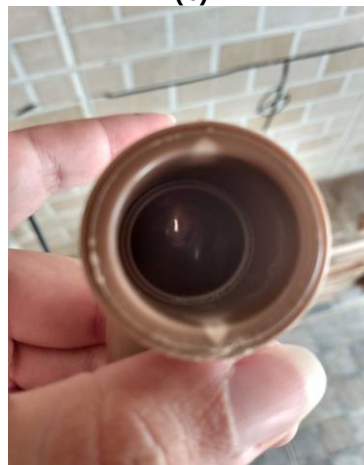
**Figura 4.6** — Execução da abertura no “joelho”. (a) Conexão serrado. (b) Furo na tubulação.

Todas as tubulações inseridas foram danificadas propositalmente na conexão “joelho 90°” para simulação do vazamento. Os “joelhos” foram serrados com uma serra de tubo, ao ponto de diminuir a espessura da parede da conexão, conforme ilustra a Figura 4.6(a). Em seguida, foi feito um furo com objeto pontiagudo (ver Figura 4.6(b)).

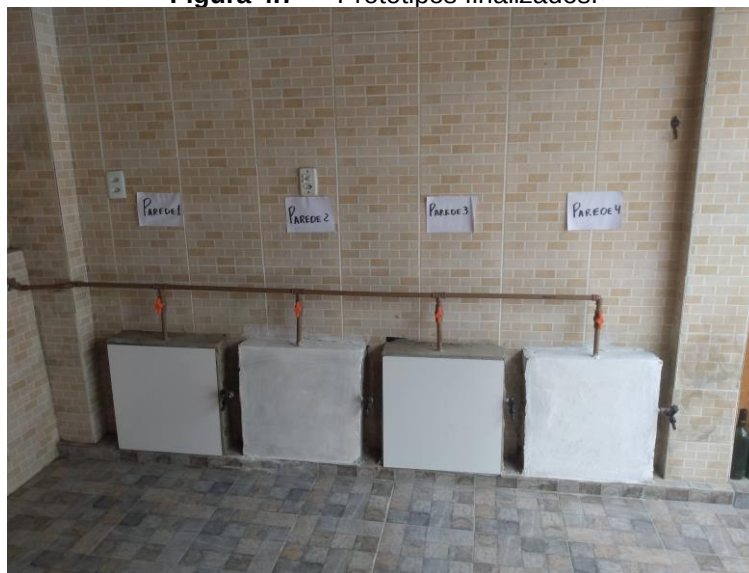
**Figura 4.7** — Protótipos finalizados.

Após a inserção da tubulação, as paredes foram rebocadas e revestidas (ver Figura 4.7), de acordo com a especificação apresentada anteriormente no Quadro 4.1.

Todos os protótipos foram construídos em local aberto com cobertura, ou seja, foram submetidos à ação de vento, umidade e incidência solar, porém não receberam ação da chuva.

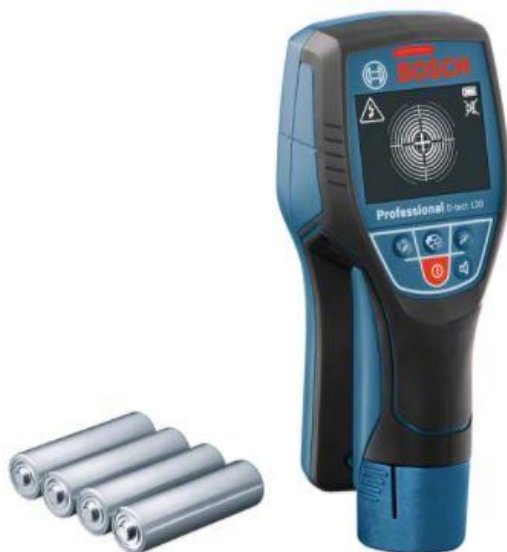
**Figura 4.8 —** Detector D-tect 120 Professional

O modelo de detector de materiais é o Detector D-tect 120 Professional (Figura 4.8). O equipamento utilizado é um scanner de radar intuitivo para quase todos os materiais, como metais magnéticos, condutores elétricos e tubos de plástico cheios de água. No Anexo A são indicadas as características do equipamento.

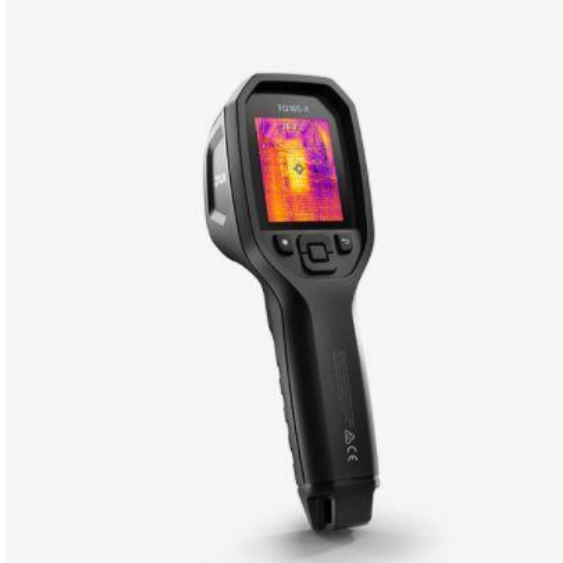
**Figura 4.9** — Câmera termográfica modelo FLIR TG165x

O modelo de câmera termográfica é a FLIR TG165x (Figura 4.9). O equipamento utilizado possui um laser *bullseye* que auxilia a visualização, garantindo a coleta do componente certo. No Anexo B são indicadas as características do equipamento.

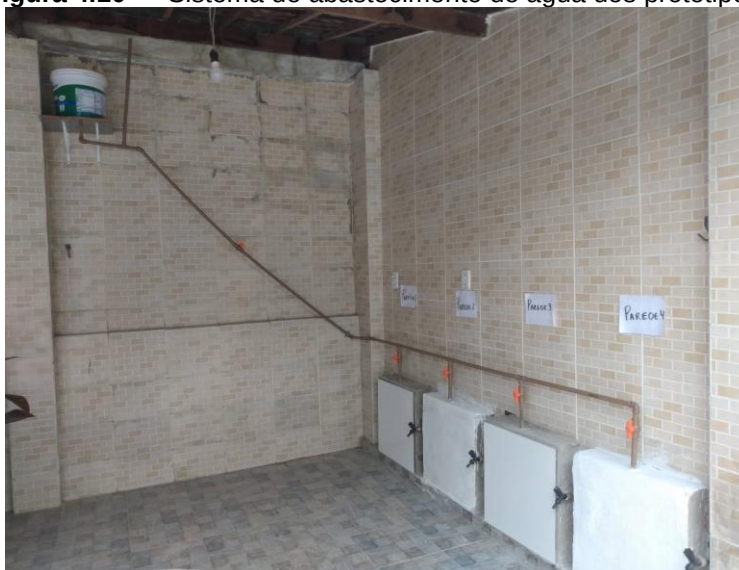
**Figura 4.10** — Sistema de abastecimento de água dos protótipos.

Imediatamente antes de cada protótipo, foi instalado um registro com o intuito de controlar a alimentação de cada parede, pois o teste dos protótipos ocorreu de forma sucessiva. A Figura 4.10, ilustra o sistema utilizado para abastecimento de água dos protótipos.

Importante salientar que toda água utilizada, desde a construção ao abastecimento, foi pluvial. No local de realização dos ensaios há um sistema de coleta de água da chuva, o que possibilitou o não desperdício de água potável.

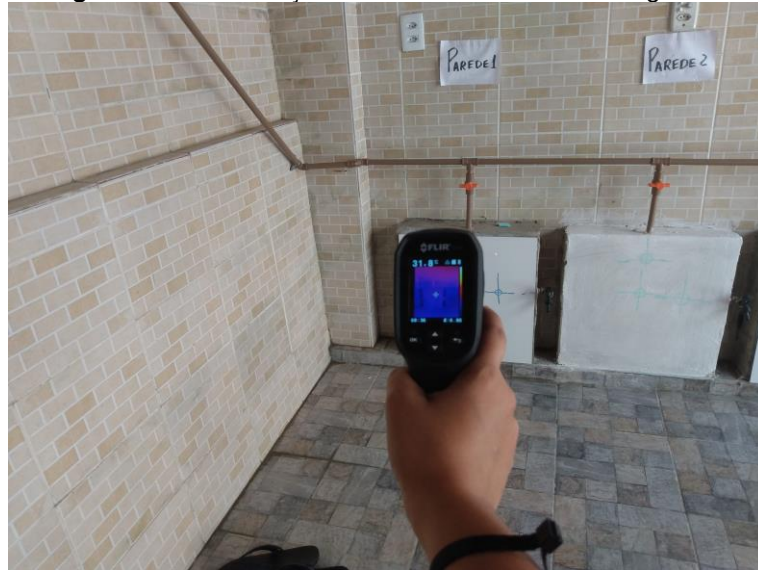
**Figura 4.11** — Medição utilizando a câmera termográfica

A medição da temperatura superficial foi realizada no ponto central de cada protótipo, coincidindo com a conexão “joelho” danificada, a uma distância de 1,5 metros (Ver Figura 4.11)

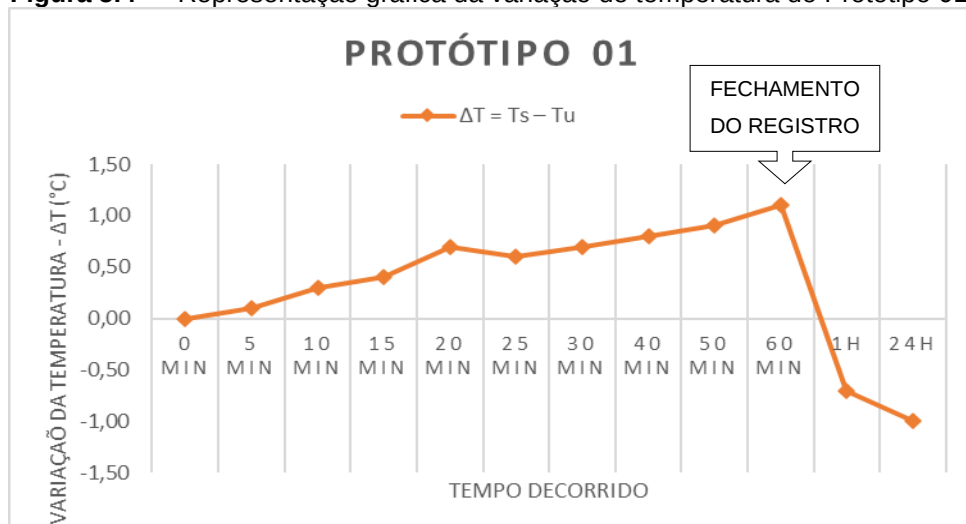
**Figura 5.4 — Representação gráfica da variação de temperatura do Protótipo 01.**

Os dados obtidos das 2ª a 12ª medições foram substituídos na Eq 01, obtendo assim os valores dos gradientes de temperatura ( $\Delta T$ ). A partir destes, foi construído um gráfico com os valores de ( $\Delta T$ ) ao longo do tempo de ensaio (ver Figura 5.4).

Apesar de não existir nenhuma manifestação patológica, a água provocou uma queda de  $1.1^{\circ}\text{C}$  na temperatura na superficial. No entanto, a superfície retorna à sua temperatura inicial em 24 horas depois da cessão da alimentação do sistema hidráulico, o que impossibilita a detecção da origem da infiltração em paredes revestidas com placas cerâmicas.

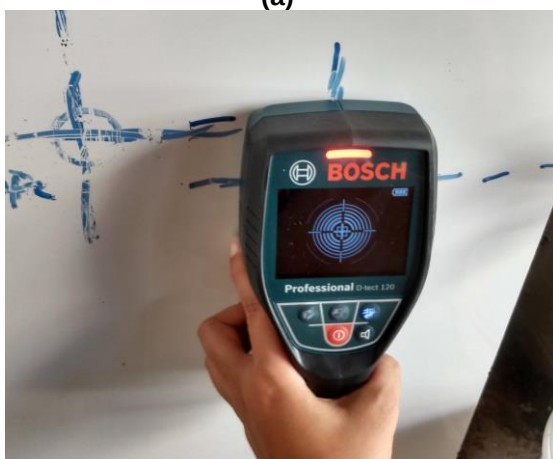
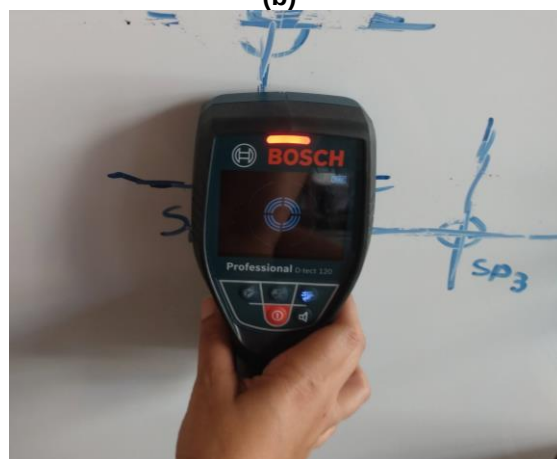
**Figura 5.5** — Scanner – Detector de Materiais (a) Leitura total. (b) Leitura parcial. .

Iniciado a simulação do vazamento, o scanner localiza o cano no SP1 durante todo o ensaio. Já o SP2 é localizado parcialmente no período inicial, da 2ª a 5ª medição, porém após 20 minutos desde o início do vazamento a tubulação é detectada no SP2. Quanto ao SP3, ele não foi localizado durante o período do vazamento.

Para melhor entendimento sobre os dados obtidos através do Scanner, as figuras a seguir ilustram as leituras quanto a localização total e parcial da tubulação na alvenaria .

Desse modo, percebe-se que, na presença de umidade na parede, os pontos próximos a fonte do vazamento são localizados parcialmente ou não são localizados pelo scanner.

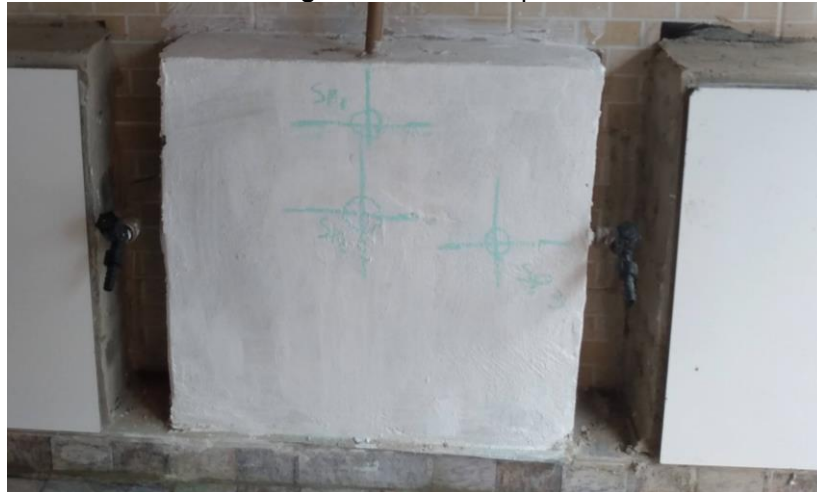
**Figura 5.6 — Protótipo 02.**

A seguir se encontra a Figura do Protótipo 02, de dimensão 53 cm x 51 cm. A elevação foi construída com o tijolo maciço cerâmico e o acabamento executado foi a camada de pintura.

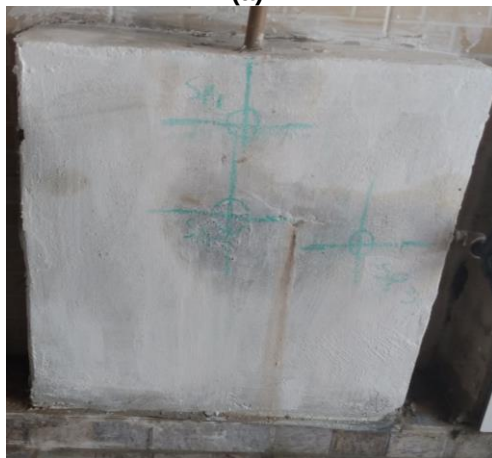
**Figura 5.11** — Imagens da 11ª medição: (a) Luz visível. (b) Câmera termográfica. .

Após 1 hora (11ª medição) depois do fechamento do registro, foi feita uma nova leitura, que está expressa nas Figuras 5.11(a) e 5.11(b). Observa-se tanto a olho nu quanto na termografia, o início do espalhamento da umidade na argamassa, provocando assim a diminuição da temperatura de toda a superfície.

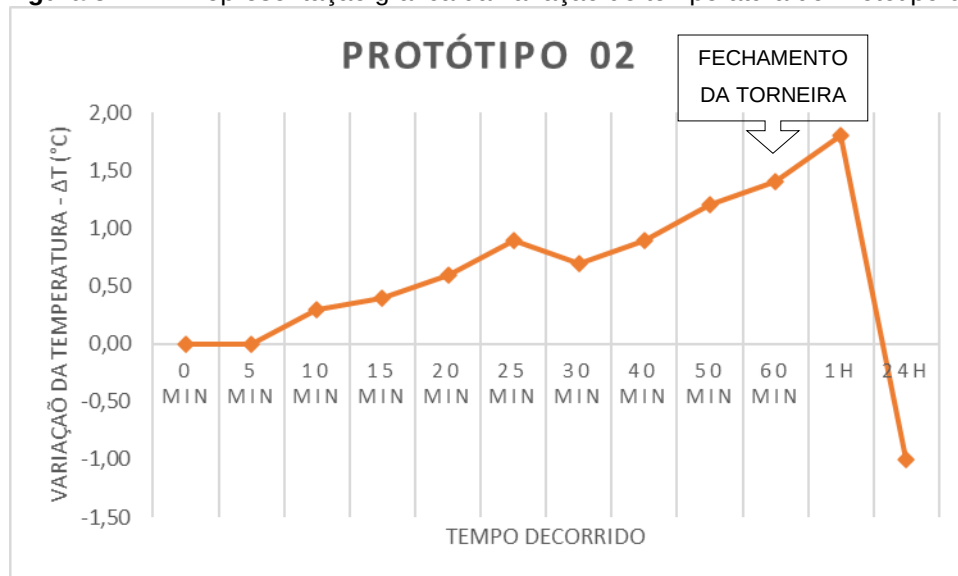
**Figura 5.12** — Representação gráfica da variação de temperatura do Protótipo 02.

Conforme discutido no item 3.3 desta dissertação, foram calculados os gradientes de temperaturas ( $\Delta T$ ) com base nos dados obtidos da 2ª a 12ª medição. A partir destes, foi construído um gráfico com os valores de ( $\Delta T$ ) ao longo do tempo de ensaio, este expresso na Figura 5.12.

A água infiltrada provocou uma queda de temperatura na superfície em 1.80°C durante o período de vazamento. Uma hora após a interrupção a umidade foi absorvida por toda a camada de argamassa, provocando um equilíbrio na temperatura superficial.

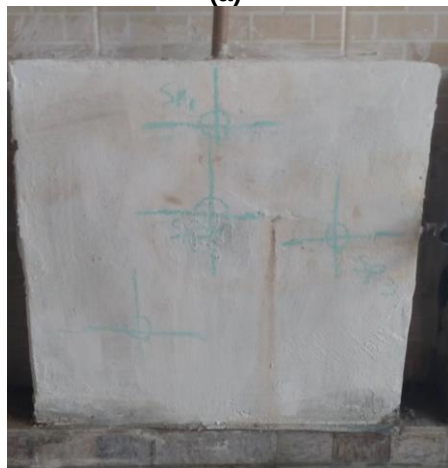
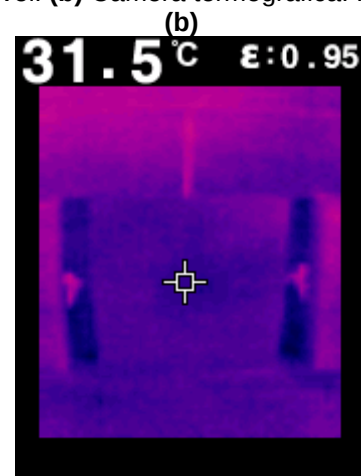
**Figura 5.13** — Imagens da 12ª medição: **(a)** Luz visível. **(b)** Câmera termográfica. .

Após 24 horas, a temperatura subiu impossibilitando a visualização da infiltração ocorrida por meio da câmera termográfica. A Figura 5.13(b) mostra o registro feito a partir da termografia onde foi registrada temperatura de 31,5°C. Apesar da temperatura elevada, percebe-se que a superfície apresenta uma coloração mais escura em comparação a antes da simulação do vazamento. Além disso, é possível deduzir que ocorreu uma infiltração no protótipo 02 devido a manchas amareladas na superfície acabada, sinal de sintoma de uma infiltração (ver Figura 5.13(a)).

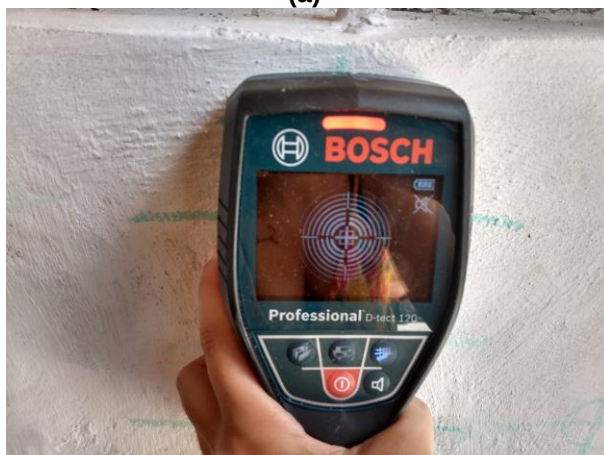
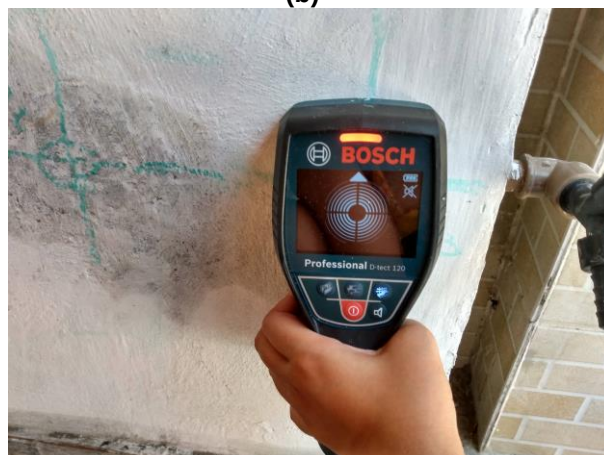
**Figura 5.14** — Scanner – Detector de Materiais (a) Leitura total. (b) Leitura parcial. .

Na segunda medição, o scanner localiza totalmente o tubo nos três pontos, porém nas medições seguintes há uma variação quanto a precisão do Scanner. Os pontos SP1 e SP2 passam a ser detectados parcialmente. As figuras a seguir ilustram as leituras do scanner quanto a localização total e parcial da tubulação na alvenaria.

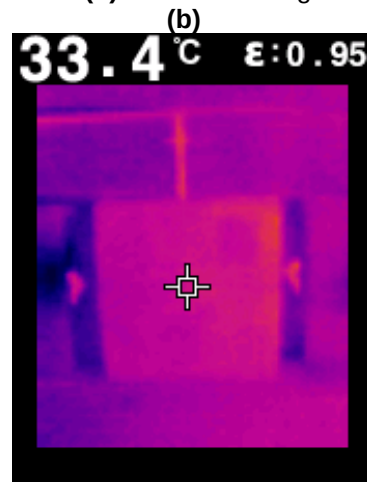
**Figura 5.16 — Imagens do ensaio de termografia: (a) Luz visível. (b) Câmera termográfica.**

Ainda seco, o Protótipo 03 apresentou temperatura uniforme, computando assim um  $T_s = 33.4^{\circ}\text{C}$ . As Figuras 5.16(a) e 5.16(b) mostram as leituras realizadas na primeira medição, no tempo de 0 minutos.

Analisando a imagem obtida na câmera termografia, observa-se que cor da superfície é uniforme, comprovando que a superfície estava seca.

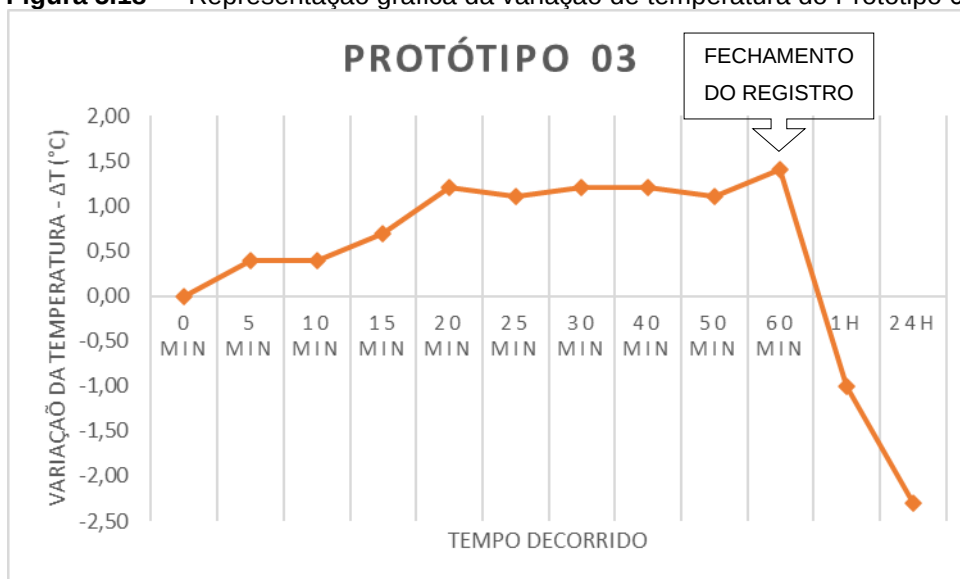
**Figura 5.18** — Representação gráfica da variação de temperatura do Protótipo 03.

O gráfico expresso na Figura 5.18 foi elaborado a partir dos dados obtidos da 2ª a 12ª medição, os quais foram substituídos na Eq 01, obtendo assim os valores dos gradientes de temperatura ( $\Delta T$ ).

Apesar de não existir nenhuma manifestação patológica, a água provocou uma queda de  $1,4^{\circ}\text{C}$  na temperatura na superficial. Contudo, depois de 1 hora após o fechamento do registro, a temperatura da superfície aumenta, chegando a  $32,7^{\circ}\text{C}$ .

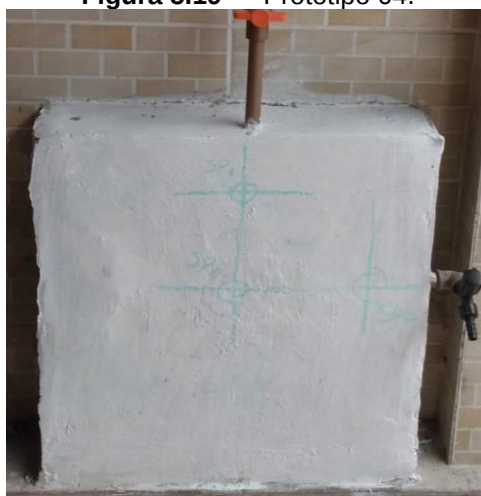
**Figura 5.19 —** Protótipo 04.

A seguir se encontra a Figura do Protótipo 04, de dimensão 50 cm x 50 cm. A elevação foi construída com o tijolo maciço cerâmico e o acabamento executado foi a camada de pintura.

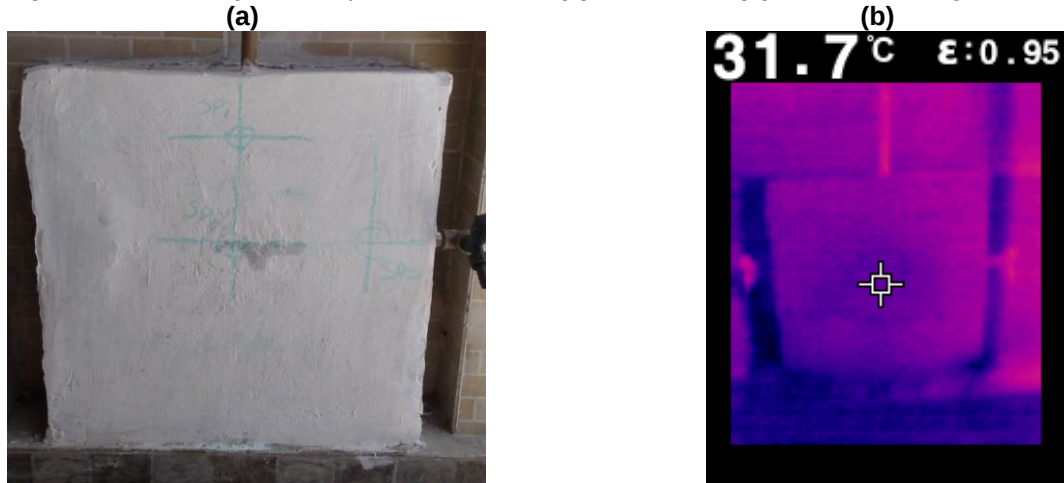
**Figura 5.21** — Imagens da após 1 min e 30 s: **(a)** Luz visível. **(b)** Câmera termográfica. .

Com apenas 1 minuto e 30 segundos após a abertura do registro, foi possível detectar mancha de umidade próxima a origem do vazamento, a qual percorre a canalização existente (Ver Figura 5.21(a)). Apesar da mancha de umidade na superfície ser detectada visualmente, a câmera termográfica não registrou mudança de temperatura (ver Figura 4.18(b)).

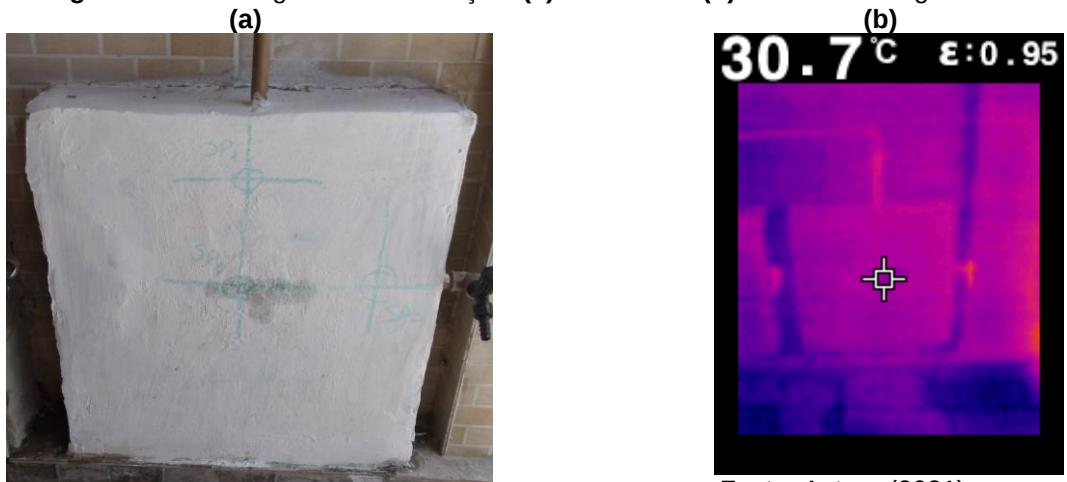
**Figura 5.22** — Imagens da 3ª medição: **(a)** Luz visível. **(b)** Câmera termográfica. .

Aos 10 minutos de ensaio (3ª medição), a água causa uma expansão da mancha de umidade e conseqüentemente, uma queda na temperatura da superfície. As Figuras a seguir mostram a superfície a olho nu e a imagem obtida na termografia. Todas as leituras realizadas no ensaio de termografia estão ilustradas no Apêndice A.

Nesse momento, devido ao pequeno fluxo do vazamento, nota-se que a mancha de umidade não é visualizada na câmera termográfica apesar do registro da mudança de temperatura.

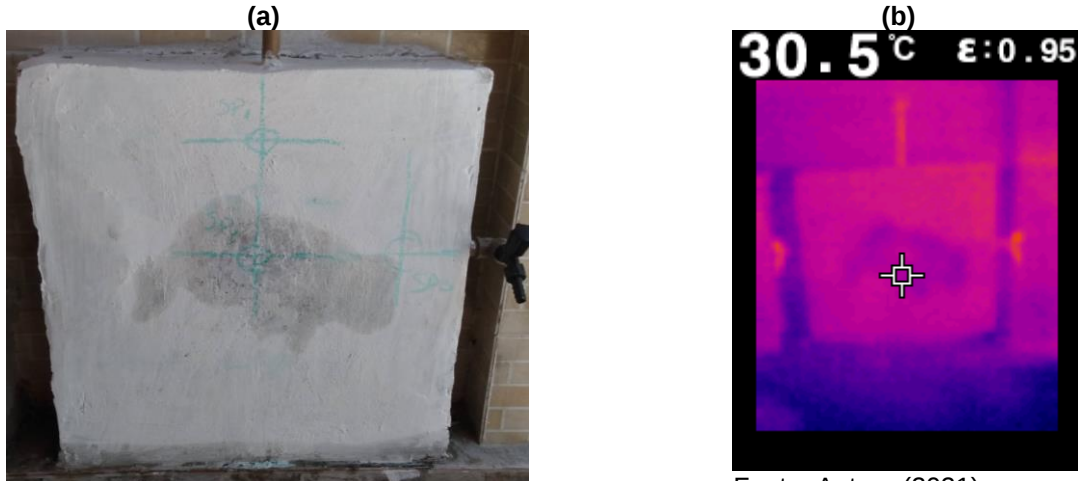
**Figura 5.23** — Imagens da 10ª medição: (a) Luz visível. (b) Câmera termográfica. .

Na décima medição, após uma hora contínua de infiltração, a mancha de umidade ocupou uma pequena parte da superfície do protótipo 04 (Ver Figura 5.23(a)). Observa-se na Figura 5.23(b), zonas mais escuras na superfície, indicando a localização das regiões mais frias da superfície. Após a 10ª medição, o fluxo de água foi interrompido no protótipo 04.
