INSTITUTO FEDERAL DE EDUCAÇÃO, CIÊNCIA E TECNOLOGIA DE SERGIPE CAMPUS ARACAJU

COORDENADORIA DE ENGENHARIA CIVIL
CURSO DE BACHARELADO EM ENGENHARIA CIVIL

GUIA DE INSPEÇÃO EM MARQUISES

MONOGRAFIA

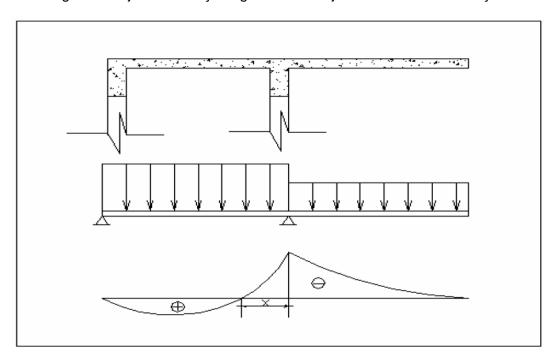
Pode-se calcular os esforços solicitantes das duas lajes considerando uma viga com faixa de um metro, na situação em que a laje interna é armada em apenas uma direção (vide Figura 4). Dessa forma, é possível localizar o momento nulo e o comprimento da armadura negativa.

Figura 4: Laje em balanço engastada em laje armada em uma direção

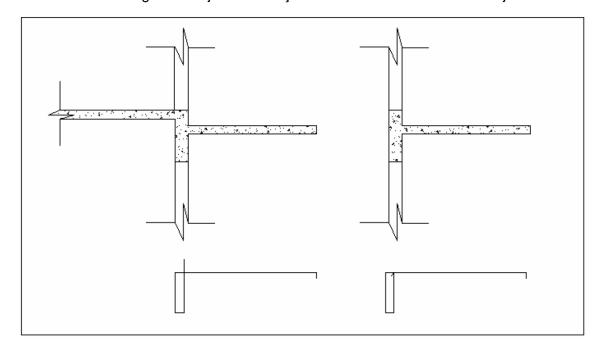
Caso a laje interna seja armada nas duas direções, a laje da marquise deverá ser dimensionada como uma viga em balanço da seguinte forma: utiliza-se a carga uniformemente distribuída combinada com um momento fletor aplicado ao longo da borda de ligação com a laje da marquise para calcular a laje interna. Em casos de balanços maiores, é aconselhável mudar a espessura da laje em direção à extremidade do balanço para diminuir o peso próprio, dessa forma, adota-se uma espessura média no cálculo do peso próprio. Vale ressaltar que as lajes em balanço podem, ou não, ser contínuas com as lajes internas, e caso não exista laje interna, deve-se obrigatoriamente engastar a laje na viga conforme a Figura 5. (ROCHA, 1987)

Figura 5: Laje em balanço sem continuidade com outra laje

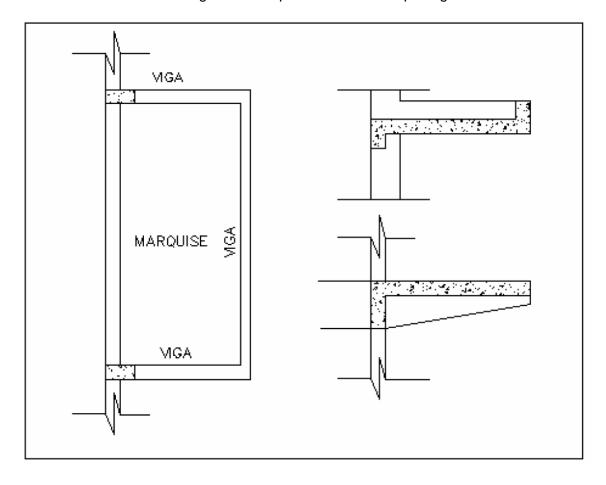
A laje, nessa situação, é normalmente armada em apenas uma direção e apoiada nas vigas laterais e vigas de borda, caso existam (Figura 6). A vinculação da laje da marquise na viga onde está engastada depende da continuidade ou não com a outra laje. Se as vigas laterais não forem contínuas, estas são engastadas nos pilares, para isso, considera-se o momento fletor proveniente dessas vigas no cálculo dos pilares.

Figura 6: Marquises sustentadas por vigas

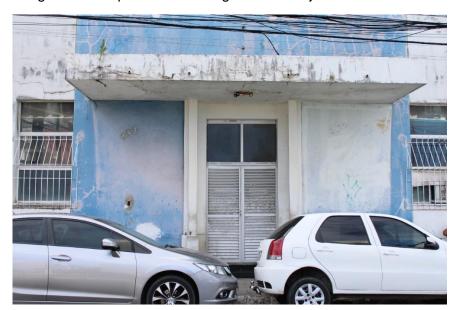
Marquise composta geralmente por laje de pequena espessura (em torno de 10cm no máximo) de concreto armado. Porém, diferentemente dos outros tipos, ela não é engastada em uma viga comum de concreto armado, e sim, numa parede composta por tijolos cerâmicos maciços.

Nesse tipo de estrutura, o momento fletor exercido pela marquise é combatido pelo peso da estrutura de tijolos cerâmicos que se situa acima da marquise.

Figura 7: Marquise da UFS engastada em tijolos cerâmicos

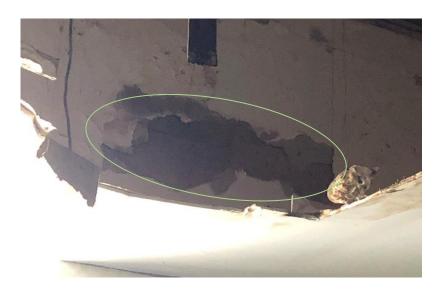
Figura 8: Engaste da Marquise da UFS

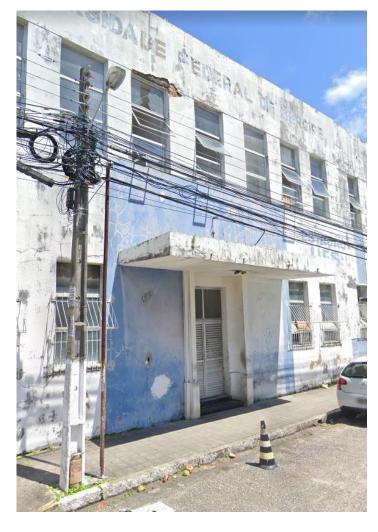
Figura 9: Fotografia mostrando a superestrutura acima do engaste da marquise da UFS

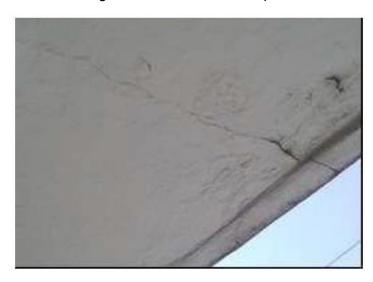
Figura 10: Fissura em marquise

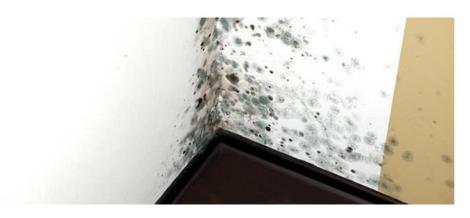
Figura 11: Bolor em estrutura de concreto

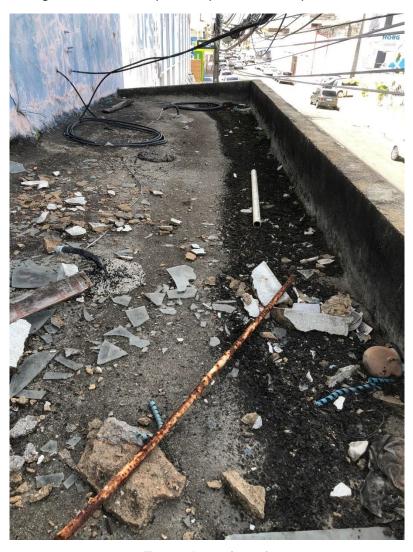
Na marquise ilustrada nas Figuras 12 e 13, nota-se a existência de paredes de tijolos cerâmicos com a finalidade de melhorar a estética da marquise, porém a sua utilização gerou uma "piscina" em sua parte superior, dessa forma dificultou a drenagem de águas pluviais e formou-se uma calha com umidade sempre presente, o que corrobora a tese da presença de microrganismos patógenos que promovem a corrosão.

Figura 12: Limo na parte superior de marquise da UFS

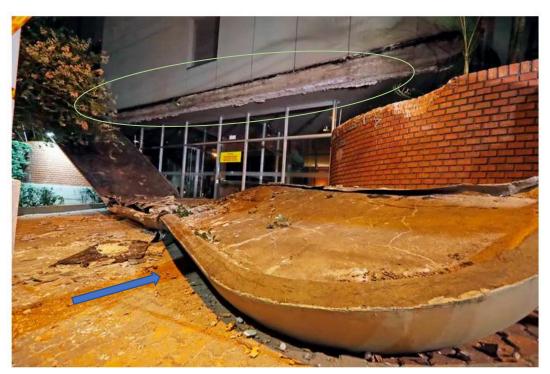
Em novembro de 2019, na zona sul de São Paulo, o desabamento da marquise de um prédio resultou em fatalidade para dois amigos, onde um morreu e o outro quebrou o tornozelo e sofreu escoriações. A tragédia teve como principal suspeita o sobrepeso devido a obras recentes de impermeabilização, em que foi colocada uma nova camada de argamassa por cima da antiga, sem retirá-la, aumentando assim, a carga na estrutura. Segundo especialistas em recuperação estrutural que estudaram

o caso, a ferragem exposta seria conveniente para uma laje com revestimento entre 2,5 cm e 3 cm, no entanto, a marquise apresentava cerca de 10 cm de espessura de argamassa.

Figura 14: Marquise colapsada em São Paulo

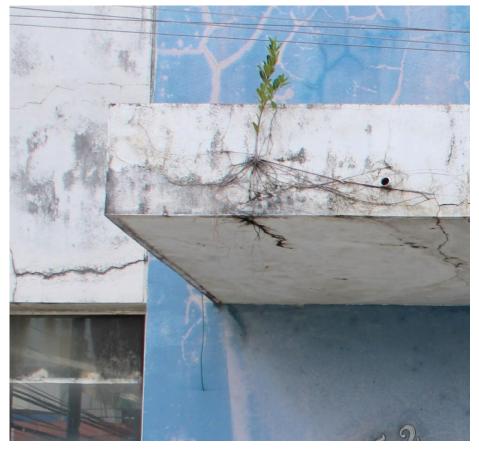
Na figura 14, pode-se observar a marquise eivada de condições propícias ao desenvolvimento de corrosão, inclusive com vegetação já presente, que provocam, inclusive, fissurações nas argamassas dos revestimentos.

Figura 15: Marquise com presença biológica na UFS

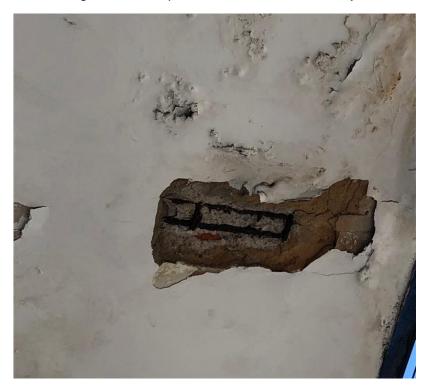
A ilustração seguinte apresenta a armadura inferior de uma marquise em estágio de corrosão avançado. Sabendo-se que as armaduras inferiores são também

tensionadas como as superiores, inclusive, pelas normas atuais, dimensionadas para o colapso progressivo, é válido inferir que as armaduras superiores também estejam num grau de risco de corrosão superior às armaduras positivas.

Figura 16: Marquise com fissuras em Aracaju

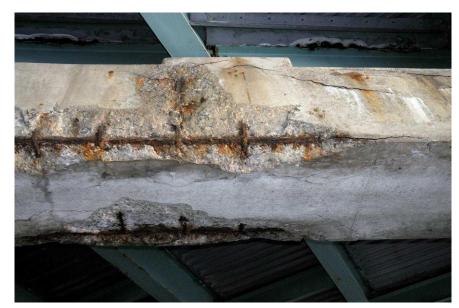
Ou seja, por conta da concentração de gás carbônico na atmosfera e da porosidade e estágio de fissuração do concreto, a carbonatação tem chances de impactar a armadura, removendo os compostos que a envolvem e corroendo-a. Logo,

quanto maior a abertura das fissuras, maior rápida será a penetração da carbonatação, instaurando a corrosão na estrutura.

Figura 17: Peça estrutural de concreto armado que sofreu carbonatação

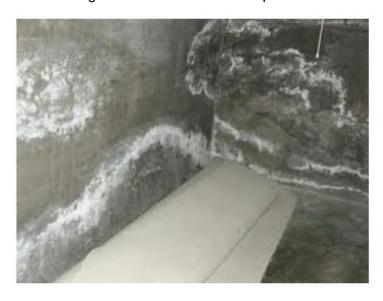
Ainda de acordo com Melo (2011), para o concreto armado, o tipo de mancha mais comum advinda da eflorescência, possui cor de ferrugem. A eflorescência aparece geralmente quando há pouco cobrimento, quando o concreto é muito poroso,

ou quando a armadura entra em contato com agentes oxidantes, como os ácidos inorgânicos. Caso a eflorescência tenha cor branca e aspecto de nuvem, provavelmente terá sido causada por sulfatos, nesse caso, são facilmente solúveis em água. Caso sejam manchas brancas escorridas, são mais aderentes e não são solúveis em água, pois são manchas de carbonato de cálcio, formado pela reação entre hidróxido de cálcio com o gás carbônico da atmosfera. Apesar dessas manchas não correrem o material, podem causar a esfoliação da pintura ou o deslocamento de revestimentos, pois o sal é mais grosso que os sulfatos.

Figura 18: Eflorescência em parede

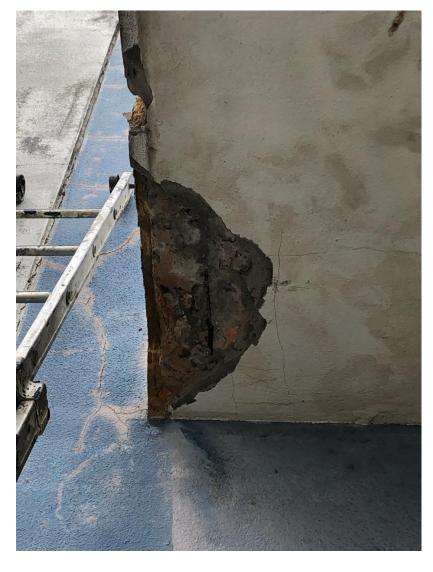
Na figura 18, pode-se observar o estado de corrosão uniforme ou generalizado das armaduras, visto que houve perda de seção uniforme em toda a região observada da barra de aço.

Figura 19: Corrosão na marquise da UFS

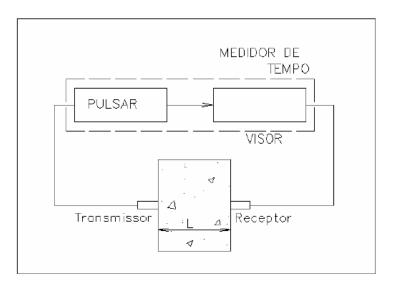
Figura 23: Esquema de funcionamento do aparelho de ultrassom

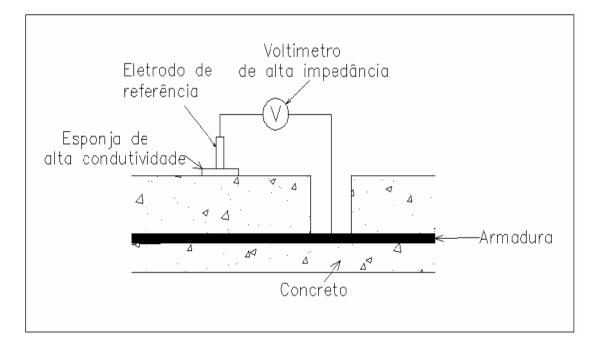
Esses ensaios são utilizados, principalmente, para detecção e monitoramento da corrosão das armaduras nos concretos. O ensaio de potencial de corrosão, mais conhecido por potencial de meia célula, tem a finalidade de mensurar gradientes de potenciais elétricos das armaduras e um eletrodo de referência. Este eletrodo pode ser de calomelano ou cobre/sulfato de cobre, ou também prata/sulfato de prata. A partir dessas leituras, interpretam-se os valores prováveis de corrosão do aço, mapeando-se toda a peça estrutural. A figura 22 ilustra o esquema do ensaio de potencial de corrosão, cujo princípio é fechar o circuito elétrico.

Figura 24: Esquema do ensaio de potencial de corrosão

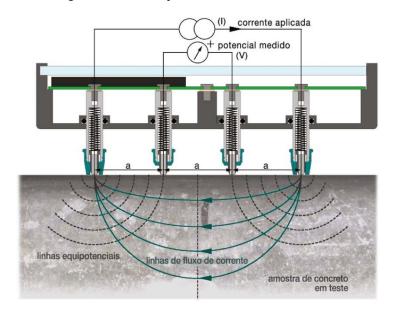
O método de Wernner consiste na aplicação de uma corrente às duas sondas nas extremidades e na medição da diferença de potencial entre as duas sondas internas. Os íons presentes no líquido existente nos poros da estrutura são responsáveis pela transmissão da corrente elétrica.

Figura 25: Ilustração do método de Wernner

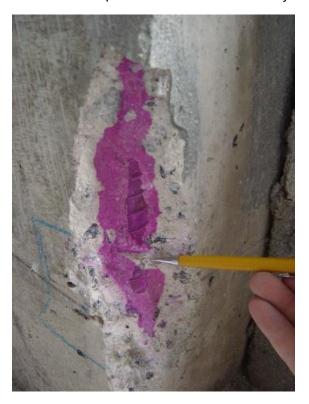
A norma instrui a utilização de uma solução de 1% de fenolftaleína em álcool etílico a 70%. Caso o concreto não esteja carbonatado, a solução apresentará cor vermelha. Caso contrário, permanecerá incolor.

Figura 29: Realização de ensaio de profundidade de carbonatação em concreto

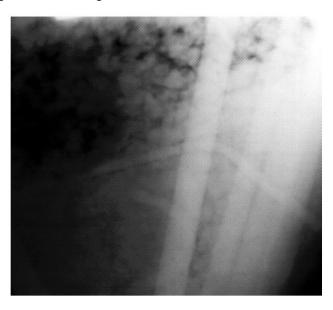
Figura 31: Gamagrafia evidenciando vazios no concreto

É notório que o RCP é uma ferramenta bastante útil no âmbito da engenharia civil considerando também o seu custo-benefício. Com esta técnica é possível mapear com bastante precisão os componentes internos da peça estrutural, e, caso existam, manifestações patológicas como corrosão das barras de aço e vazios no concreto.

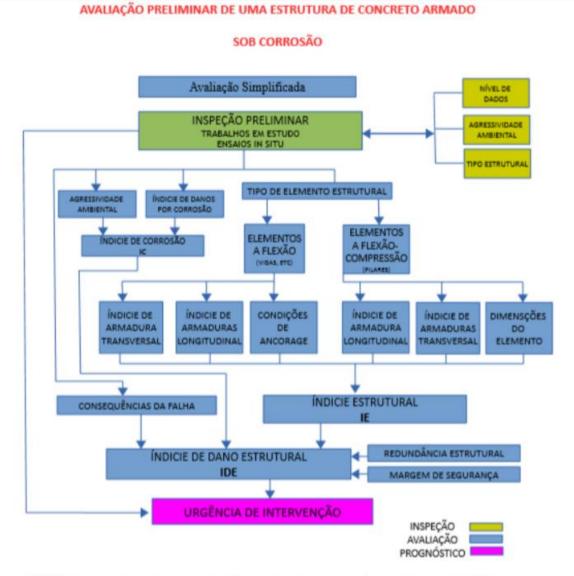
Na hipótese da primeira inspeção visual detectar risco iminente de colapso estrutural, deve-se proceder de imediato às demolições. Evidentemente, a avaliação desse grau de risco iminente deve ser fundamentada por uma avaliação criteriosa do grau de risco existente, como por exemplo, a sugestão do fluxograma a seguir:

Figura 35: Avaliação preliminar de uma estrutura de concreto armado
