DEPARTAMENTO DE DESENVOLVIMENTO DE ENSINO COORDENADORIA DE ENGENHARIA CIVIL CURSO DE BACHARELADO EM ENGENHARIA CIVIL

ANÁLISE ESTATÍSTICA SOBRE SEGURANÇA DE BARRAGENS FUNDAMENTADA NO RELATÓRIO DE SEGURANÇA DE BARRAGENS (RSB): ESTUDO DE ACIDENTES E INCIDENTES

MONOGRAFIA

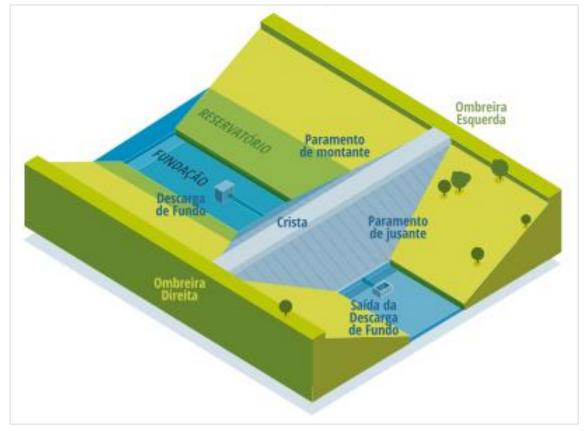
A estrutura de uma barragem é composta por um conjunto de elementos com funções bem definidas, as quais trabalham para alcançar o objetivo da obra que é realizar a contenção ou acumulação de substâncias líquidas ou de misturas de líquidos e sólidos. Dentre esses elementos, citam-se barramento (ou estrutura de retenção); fundação; crista; ombreiras; paramento (ou talude) de montante; paramento (ou talude) de jusante; descarga de fundo; borda livre; e, vertedor (Figura 1).

Figura 1 - Esquema representativo de elementos que formam um barramento

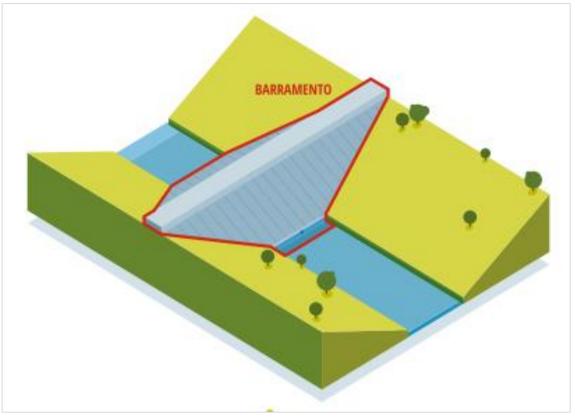
Segundo a ANA (2021a), o barramento é a estrutura construída transversalmente ao curso de água, geralmente apresentando uma forma trapezoidal, e que conjuntamente com a fundação e as ombreiras são responsáveis pela retenção do líquido/material barrado. Na Figura 2 pode-se observar como essa estrutura se posiciona na barragem.

Figura 2 - Esquema representativo de um barramento

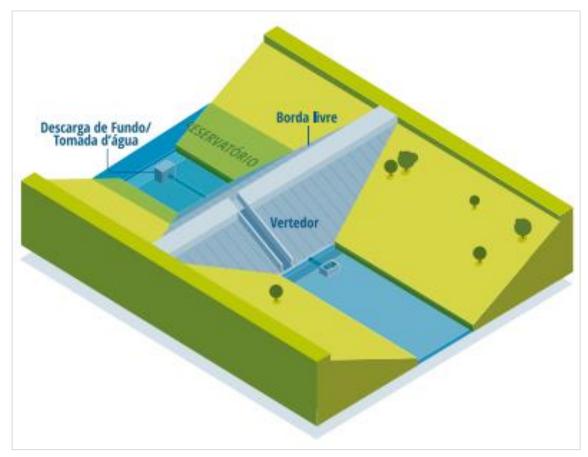
As barragens também apresentam estruturas extravasoras que são constituídas por vertedouros de superfície, com ou sem comportas, além de descargas de fundo e a borda livre. Os vertedouros são estruturas elaboradas para a evacuação de cheias. Por isso, quando a barragem atinge seu volume máximo, costuma-se ouvir a expressão que "a barragem verteu". Já as descargas de fundo são estruturas aliadas ao esvaziamento do reservatório, para manutenção, limpeza ou outra situação que seja necessário o esvaziamento do mesmo.

Já a borda livre é a diferença entre a cota do coroamento da barragem e o seu nível máximo, cabendo ao vertedouro permitir a passagem das águas sem que o nível do reservatório ultrapasse a borda livre. A Figura 3 possibilita observar o esquema das estruturas extravasoras citadas acima.

Figura 3 - Esquema representativo das estruturas extravasoras de uma barragem

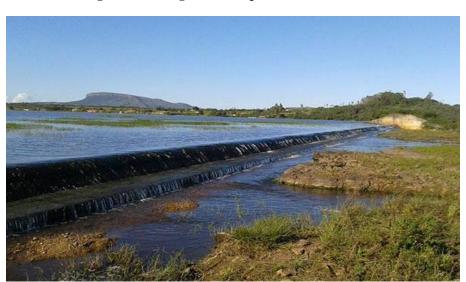
A barragem de regularização tem por finalidade regularizar o regime hidrológico de um rio, armazenando água para ser usada em períodos em que a afluência é menor que a demanda. Ela é destinada para abastecimento doméstico, industrial e/ou irrigação. Podese também realizar a elevação de água e destiná-la à geração de energia, além da criação de um lago para uso turístico (Figura 4).

Figura 4 - Barragem de Campo do Brito/SE

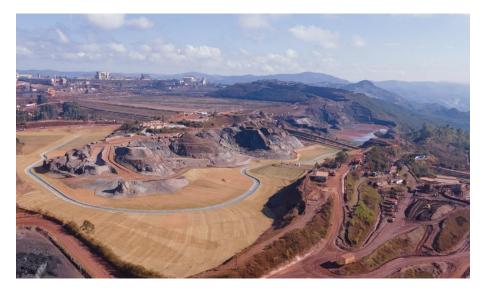
A barragem de contenção tem por finalidade reter água de forma temporária, acumular sedimentos, resíduos ou rejeitos, gerados por indústrias e/ou mineradoras. Ela é destinada para controle de cheias ou retenção de carga sólida, e tem o objetivo de evitar que os materiais retidos danifiquem os cursos d'água à jusante (Figura 5).

Figura 5 - Barragem Fernandinho em Nova Lima/MG

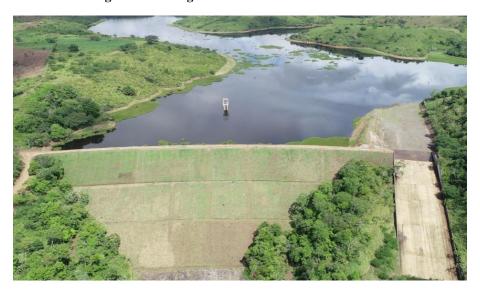
Quando não se consegue material suficiente para a construção de uma estrutura homogênea, executa-se o outro tipo de barragem: a barragem zoneada ou mista. Nesse tipo de estrutura, os materiais mais permeáveis são dispostos nas partes externas da seção transversal e os menos permeáveis estarão presentes na parte central e/ou de montante do barramento. A Figura 6 apresenta o reservatório da Barragem Jacarecica II, localizada no município de Malhador, no estado de Sergipe, e é classificada como sendo barragem de aterro de terra.

Figura 6 - Barragem Jacarecica II em Malhador/SE

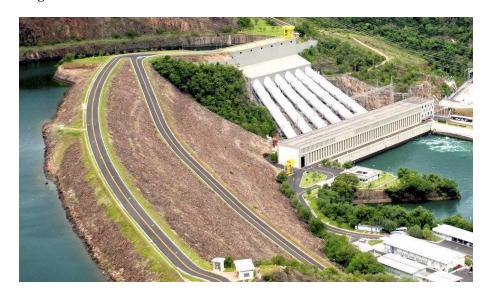
evitar o carregamento do material mais fino para o interior do enrocamento. A segunda é a barragem com face impermeável, onde a vedação da água é garantida pela impermeabilização da face de montante da barragem, seja por uma camada de asfalto, placa de concreto ou chapa de aço. A Figura 7 apresenta a parte de enrocamento da Usina Luiz Carlos Barreto de Carvalho, localizada em Rio Grande, no estado de São Paulo.

Figura 7 - Usina Luiz Carlos Barreto de Carvalho em Rio Grande/SP

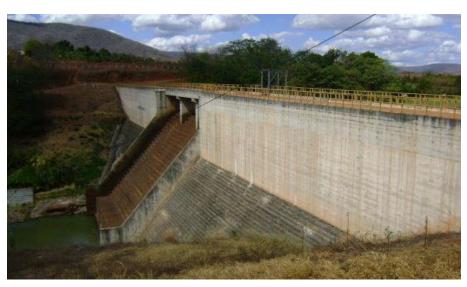
Para Costa (2016), tratam-se de estruturas maciças de concreto, com pouca armação, cuja característica física é ter sua estrutura trabalhando apenas à compressão. A estabilidade dessas barragens depende da sua massa e a resultante das forças é transmitida através da base (Figura 8).

Figura 8 - Barragem Caraíbas em Salinas/MG

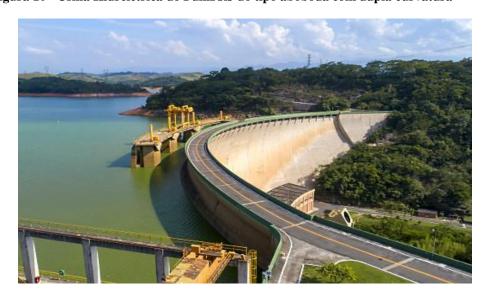
As barragens em arco, ou abóbada, possui uma geometria resistente a cargas uniformemente distribuídas devido a sua estrutura curvada à montante para a direção do reservatório. As pressões hidráulicas são transmitidas às ombreiras pelo efeito de arco, minimizando o uso de concreto nas estruturas (Figura 10).

Figura 10 - Usina Hidrelétrica do Funil/RJ do tipo abóboda com dupla curvatura

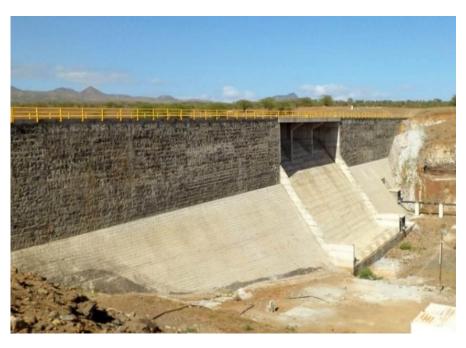
Esse tipo de barramento (Figura 12) é uma variação da barragem de gravidade. O concreto é substituído pela alvenaria de pedras, sendo estas rejuntadas manualmente com cimento, não necessitando de armaduras ou fôrmas (COSTA, 2016).

Figura 12 - Barragem do Salineiro na Ilha de Santiago, localizada no país de Cabo Verde na costa ocidental africana

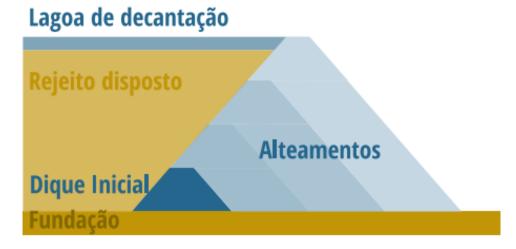
Esse método tem como finalidade o alteamento realizado sempre à jusante do barramento, ou seja, o lado para onde se dirige a corrente de água (Figura 13). Quando aplicado à mineração esse método tende a apresentar menos problemas, em virtude da geometria da barragem, pois a mesma apresenta certa constância e o controle das propriedades dos materiais de construção independe do ritmo de deposição dos rejeitos (CARDOZO, PIMENTA e ZINGANO, 2016).

Figura 13 - Corte esquemático do método de alteamento à jusante

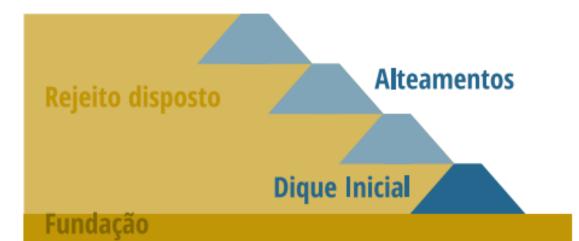
Esse método tem como finalidade o alteamento realizado sempre à montante do barramento, ou seja, voltado para a nascente do rio (Figura 14). Em muitos países esse método é proibido devido ao baixo controle construtivo, tornando-se crítico principalmente em relação à segurança. Nesse método o barramento é construído sobre o material de rejeito depositado, o que leva a uma maior dificuldade de controle das propriedades geotécnicas da zona em que é realizado o alteamento.

Figura 14 - Corte esquemático do método de alteamento à montante

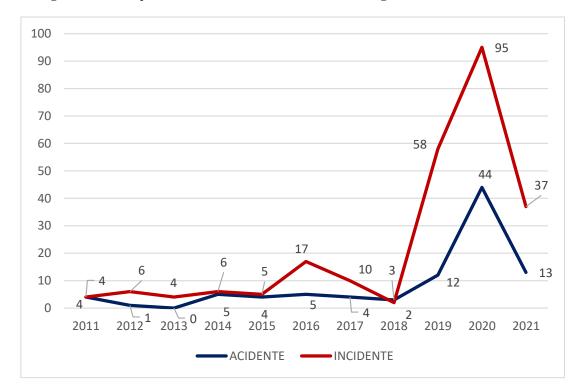
Desta forma, um incidente (ou quase acidente) não tratado pode ocasionar um acidente. Manter registros desses acontecimentos é imprescindível, pois permite mapear os eventos ocorridos e analisar as principais causas e suas consequências. A Figura 16 apresenta a evolução dos dados de acidentes e incidentes relatados aos órgãos fiscalizadores entre os anos de 2011 e 2021.

Figura 16 - Evolução do número de acidentes e incidentes registrados nos últimos 11 anos

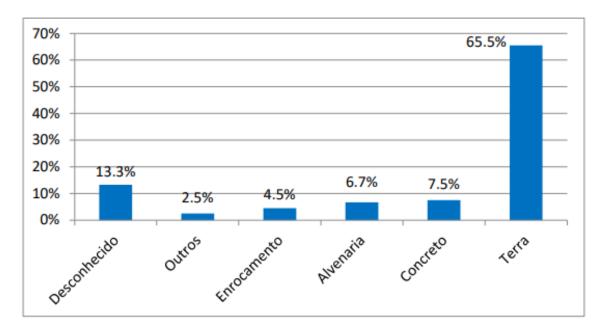
Com o decorrer dos anos, em virtude da preocupação com a segurança dos barramentos construídos, tornou-se necessário o estudo das principais causas e consequências dos tipos de rupturas em barragens. Zhang et al. (2007) apud Rossi (2020) analisaram 900 casos de ruptura de barragens em 50 países e como resultado foi observado que, dentre os casos analisados, o tipo de barramento mais sujeito a falhas são compostos por terra, correspondendo a quase 66% da amostra total do seu estudo, como demonstrado na Figura 18.

Figura 18 - Casos de rompimento de barragens por tipo de material

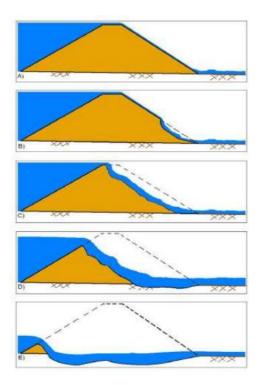
A barragem apresenta uma falha por galgamento quando a mesma recebe um grande volume de água em seu reservatório, a qual não foi projetada para suportar, não sendo capaz de liberar todo o líquido através do vertedouro. Desta forma, ele ultrapassa o nível da crista da barragem e escoa por lugares não projetados para vertê-la. Collischonn (1997) apud Rossi (2020) caracteriza a falha por galgamento como uma ocorrência devido à má operação do reservatório durante a cheia ou pela formação de ondas dentro do reservatório causadas pelo deslizamento de uma grande quantidade de terra das encostas (Figura 20).

Figura 20 - Exemplificação do processo de erosão por galgamento em barragens de terra

A seguir serão apresentados os principais tipos de rupturas de barragens. As Figuras 20 e 21 apresentam a exemplificação de como ocorre os processos de galgamento e *piping*, respectivamente.

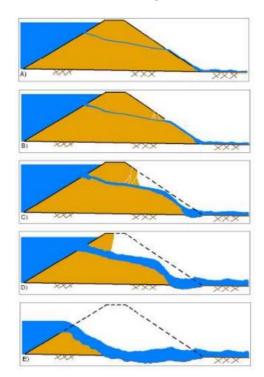
O *piping* é uma erosão causada por infiltração e é um modo de ruptura característico em barramentos constituídos de materiais soltos (terra e/ou enrocamento). Collischonn (1997) apud Rossi (2020) explica que, através da erosão interna, há a formação de uma brecha e com a movimentação da água através do barramento ou de sua fundação, elevamse os volumes de água e material sólido, superando os seus limites de segurança (Figura 21).

Figura 21 - Exemplificação do processo de erosão interna em barragens de terra

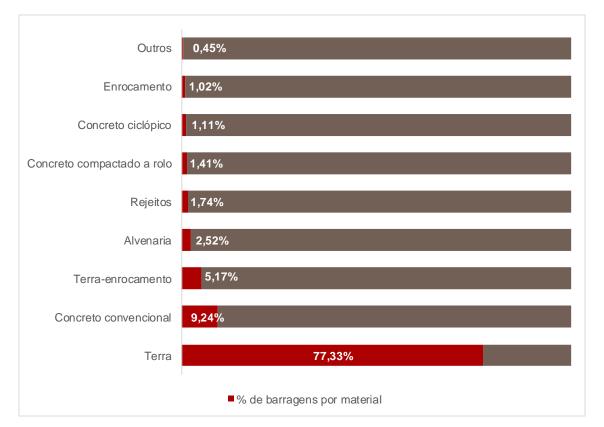
Atualmente a ANA (2022a) dispõe de um cadastro com um total de 23.280 barramentos. Entretanto, apenas 7.931 (aproximadamente, 34,07%) apresentam a informação sobre o material empregado em sua construção, sendo este o conjunto amostral utilizado nesse trabalho. Com isso, pode-se observar no Gráfico 2 que dos barramentos que apresentam a informação sobre o material, o maior número deles é constituído pelo tipo terra, totalizando 6.133 (77,33%) dos barramentos. Esse número aumenta quando a análise é feita através das barragens do tipo materiais soltos, materiais estes descritos no item 3.2.1 desse trabalho, totalizando 6.624 (83,52%) dos barramentos. Sendo este número proveniente da soma dos tipos de barramentos constituídos por terra, terra-enrocamento e enrocamento com, respectivamente, 6.133 (77,33%), 410 (5,17%) e 81 (1,02%) barramentos.

Gráfico 2 - Distribuição das barragens classificadas por material no Brasil

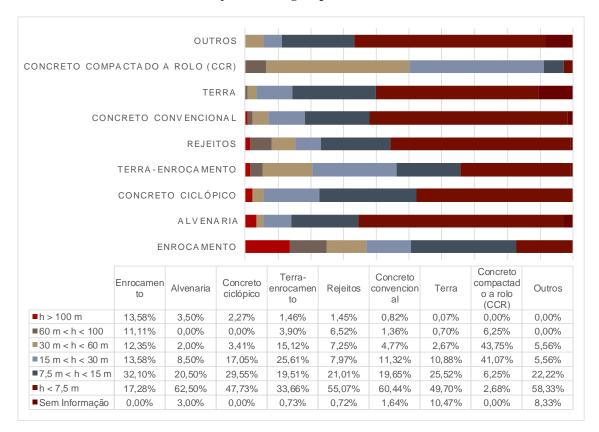
Antes de iniciar a análise dos barramentos pelos indicadores de categoria de risco e dano potencial associado foi feita uma análise das duas características físicas dessas obras (faixas de altura e de capacidade de armazenamento), as quais estão apresentadas nos Gráfico 4 e 5, respectivamente. Através da análise da amostra total (7.931 barramentos), pode-se observar que quanto à faixa de altura (maior distância entre a fundação e a crista da barragem) a grande maioria das barragens brasileiras encontraremse na faixa que as define como apresentando altura menor do que 7,5 metros, o que corresponde a 3.910 (49,30%) barramentos. Por conseguinte, quando se analisa a capacidade de armazenamento, o maior número das barragens se classificam como pequenas (suportando até 1 hm³), perfazendo um total de 5.377 barramentos, o que corresponde a 67,80% da amostra.

Gráfico 4 - Caracterização de barragens por material e faixas de altura (m)

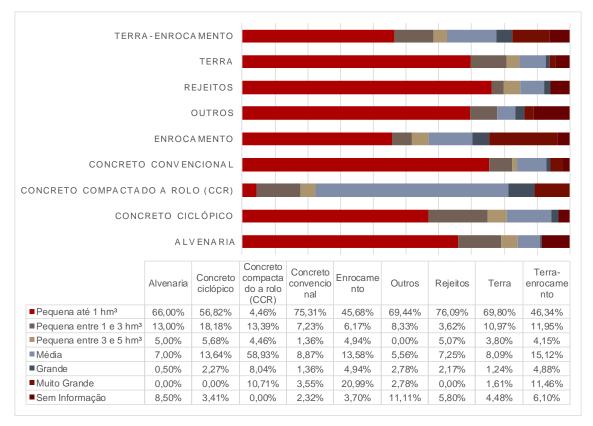
Quando se verifica o indicador por material pode-se observar que os barramentos com maior porcentagem de armazenamento (grande ou muito grande) e altura (maior que 100 metros) são constituídos por enrocamento. No entanto, considerando as características mais comuns das barragens, que são aquelas que apresentam altura menor que 7,5 metros e pequena capacidade de armazenamento (suportando até 1 hm³), têm-se com menor frequência os barramentos de Concreto Compactado a Rolo (CCR).

Gráfico 5 - Caracterização de barragens por material e capacidade de armazenamento (hm³)

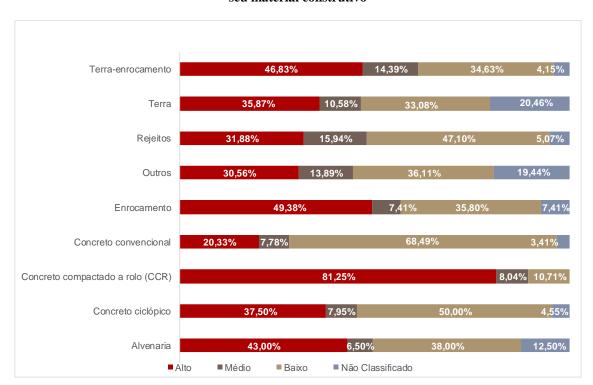
Sabe-se que o indicador de dano potencial associado quantifica o estrago que a barragem pode causar se vier a romper. De acordo com o Gráfico 7, as barragens que apresentam um DPA alto são aquelas constituídas de concreto compactado a rolo. Tal como mostrado nos Gráficos 4 e 5, as barragens construídas empregando CCR constituem-se, em sua grande maioria, por apresentar alturas mais elevadas (entre 15 e 60 metros) e capacidade de armazenamento média (entre 5 e 75 hm³).

Destaca-se os barramentos que apresentam maior peso nesse estudo, que são os do tipo materiais soltos, já citados anteriormente, pois eles correspondem a 6.624 (83,52%) barramentos da amostra total. Desses barramentos, as barragens de terra, terra-enrocamento e enrocamento apresentam alto índice ao dano potencial associado (35,87%, 46,83% e 49,38%, respectivamente), valores considerados significativos para este indicador.

Gráfico 7 - Classificação das barragens quanto ao Dano Potencial Associado (DPA) relacionadas ao seu material construtivo

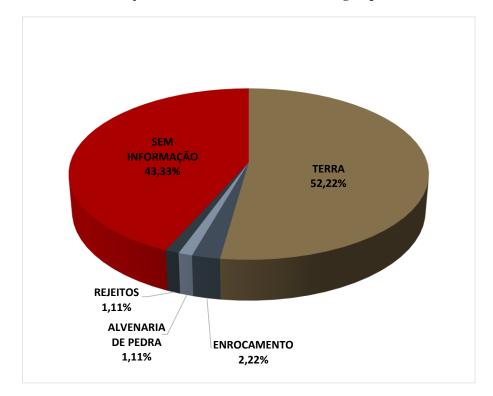
Gráfico 11 - Distribuição dos acidentes ocorridos em barragem por material

Ao compilar os dados da Tabela 2, a fim de padronizar as informações, se obtém o Gráfico 11. Durante a análise, percebe-se que a maior parte dos barramentos que sofreram acidentes são os do tipo terra, o que corresponde a 52,22% da amostra e equivale a 47 acidentes. Mas, vale ressaltar que esse espaço amostral compreende apenas os 51 acidentes que apresentaram a informação sobre o tipo de material do barramento. Contudo, a falta de informação para os 39 acidentes restantes apresenta um impacto significativo nesse resultado, pois por não ter condições de identificar o tipo de material do barramento dentre esses 39 acidentes, não se pode garantir que não houve mais casos de barragem de terra que sofreram acidentes dentre estes 39 acidentes.

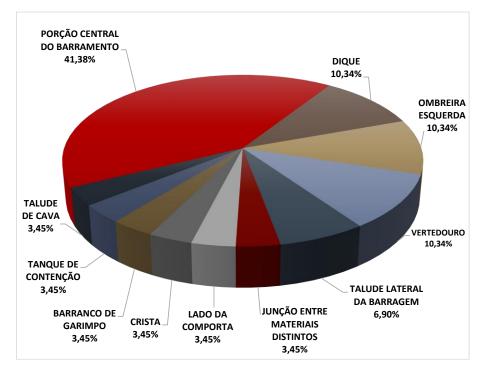
Gráfico 14 - Componentes da estrutura de uma barragem mais afetados em acidentes

Com base nos acidentes ocorridos, foi realizado um levantamento dos componentes da estrutura de uma barragem que foram afetados com maior frequência. Na maioria das vezes essa informação não está descrita de forma objetiva no relatório e foi necessário o uso de interpretação da autora para a realizar uma padronização das respostas. Da amostra total só foi possível identificar esta informação em 29 (32,22%) dos casos. Estes dados foram utilizados para construção do Gráfico 14 e nele é possível observar que o local da barragem que apresenta maior frequência de acidentes é na porção central do barramento, correspondendo a 12 casos, o que equivale a 41,38%. Em seguida, foram observados que os locais mais afetados, depois da porção central do barramento, são o dique, a ombreira esquerda e o vertedouro, ambos com uma frequência de 10,34% (equivalente a 3 casos para cada uma dessas partes da estrutura da barragem), e correspondendo a uma probabilidade quatro vezes menor de ocorrência de acidente nestas partes se comparadas com a parte da estrutura da barragem anteriormente descrita (porção central do barramento).

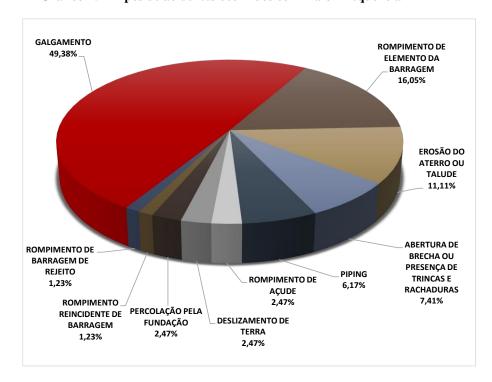
Gráfico 15 - Tipos de acidentes ocorridos com maior frequência

Outro dado analisado foi o tipo de evento ocorrido. Para esse levantamento as informações precisaram passar por uma compilação criteriosa com o intuito de padronizar os dados, que estão descritos sem nenhuma sistemática nos relatos desses eventos nos RSBs. Em apenas 66 casos foi possível a identificação do tipo de acidente ocorrido

(evento 01), onde desse total 15 apresentaram mais de um evento, conforme disponibilizado no Apêndice A, sendo nomeado pela autora com a designação de evento 02. Sendo assim, o espaço amostral utilizado para elaboração do Gráfico 15 foi de 81 eventos. O tipo de acidente com maior incidência dentre os eventos 01 e 02 foi o galgamento, com uma frequência de 40 vezes, o que equivale a 49,38% dos eventos, seguido pelo rompimento de elemento da barragem (13 eventos) e da erosão do aterro ou talude (9 eventos).

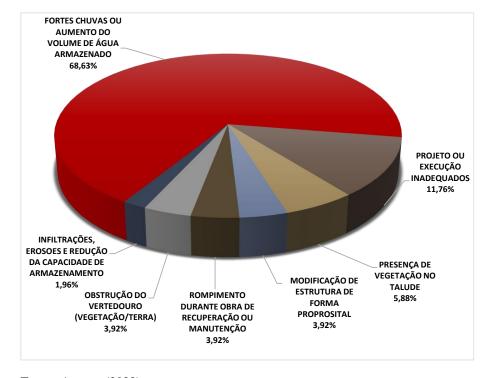
Gráfico 16 - Principais causas de acidentes em barragens

o rompimento de outra barragem à montante. Na sequência, vem a falta de um projeto ou a execução inadequada do barramento, correspondendo a 6 casos (11,76%).

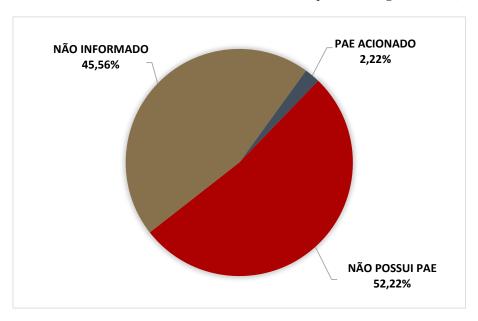
Gráfico 17 - Casos de acionamento do Plano de Ação de Emergência (PAE)

Uma outra análise realizada foi a verificação da existência de um plano de ação de emergência, bem como o seu acionamento no momento do acidente. No Gráfico 17 pode-se observar que dos 90 acidentes estudados apenas 2 tiveram o seu PAE acionado (2,22%), sendo um deles o acidente do rompimento da barragem de rejeito de

Brumadinho/MG. Contudo, como foi apresentado anteriormente, a maioria dos barramentos não possui um PAE ou não apresenta a informação da sua existência.

O plano de ação de emergência também está diretamente ligado a ocorrência de acidentes, pois nele constam as informações pertinentes de como proceder em caso de sinistros. A legislação atual exige que barramentos que apresentam características do tipo alta categoria de risco, dano potencial associado alto ou médio ou se tratar de barragem para acumulação ou disposição de rejeitos devem possuir PAE. Observando o cadastro dos barramentos, disponível no SNISB, foi constatado que 4.598 barragens devem apresentar PAE, mas desse número apenas 957 (20,81%) possuem. Analisando os 90 acidentes ocorridos entre os anos 2014 a 2021, apenas duas (2) barragens apresentam um plano de ação de emergência e precisaram acionar esse plano quando ocorreu o sinistro, sendo uma delas a barragem de rejeito de Brumadinho/MG.
