**CAMPUS ARACAJU  
GRADUAÇÃO DE ENSINO  
COORDENADORIA DE ENGENHARIA CIVIL  
CURSO DE BACHARELADO EM ENGENHARIA CIVIL**

**BARRAGEM DE REJEITOS: ANÁLISE ESTATÍSTICA DOS ACIDENTES E  
INCIDENTES REGISTRADOS NOS RELATÓRIOS DE SEGURANÇA DE  
BARRAGENS (RSB's)**

**MONOGRAFIA**

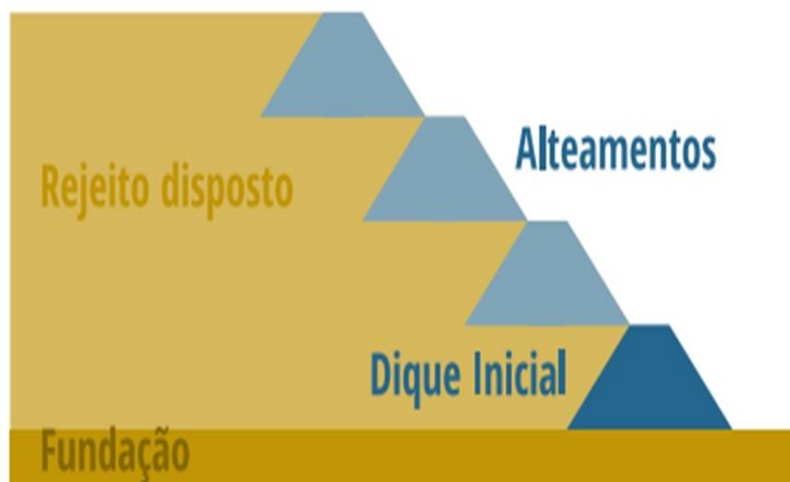
compactado, geralmente composto por rochas para garantir a boa estabilidade e capacidade de carga. Após esse processo é colocado um tapete drenante que vai servir para redirecionar a água represada para dutos de saída para que essa água não gere danos à estrutura principal que é a primeira estrutura de contenção. A Figura 1 ilustra uma barragem de rejeitos à montante.

**Figura 1 - Corte esquemático do método de alteamento à montante**

Essa barreira é feita com aterro compactado com um enrocamento que é basicamente uma estrutura feita de pedras. Quando a barragem demanda uma maior capacidade é feito um alteamento. Nesse caso, essa nova estrutura de contenção é construída com o próprio material de rejeito e é levantada à montante da primeira estrutura de contenção, ou seja, para dentro da barragem, acima inclusive dos rejeitos. Esse processo pode ser repetido várias vezes durante a vida útil da barragem sempre que for necessário aumentar a capacidade da barragem.

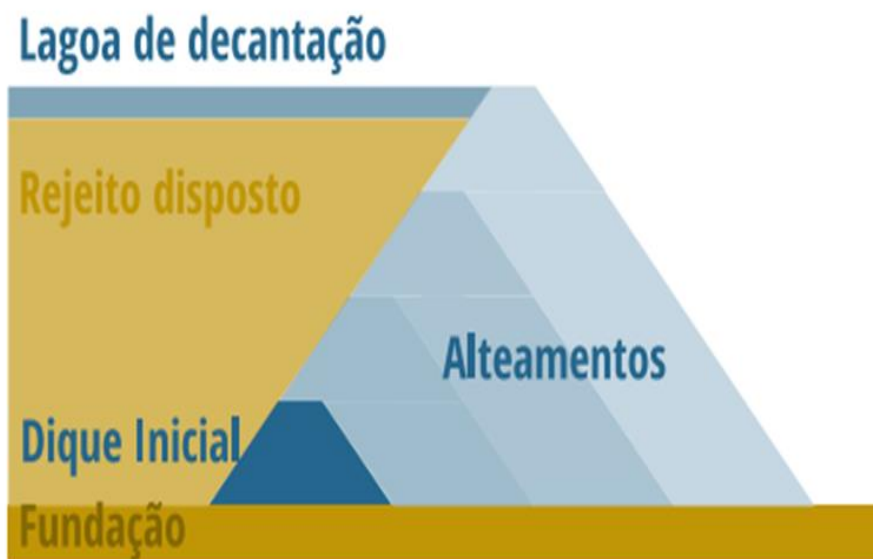
Esse é o tipo mais estável e seguro dentre as três metodologias executivas. O processo de fundação e drenagem é exatamente igual, porém, o alteamento da barragem é sempre feito à jusante, ou seja, sempre para o lado externo da barragem, fazendo com que a estrutura cresça proporcionalmente na largura e na altura. A cada alteamento a estrutura ganha uma base maior, aumentando cada vez mais a sua inércia, o que, consequentemente, dá mais estabilidade à barragem (Figura 2).

Figura 2 - Corte esquemático do método de alteamento à jusante

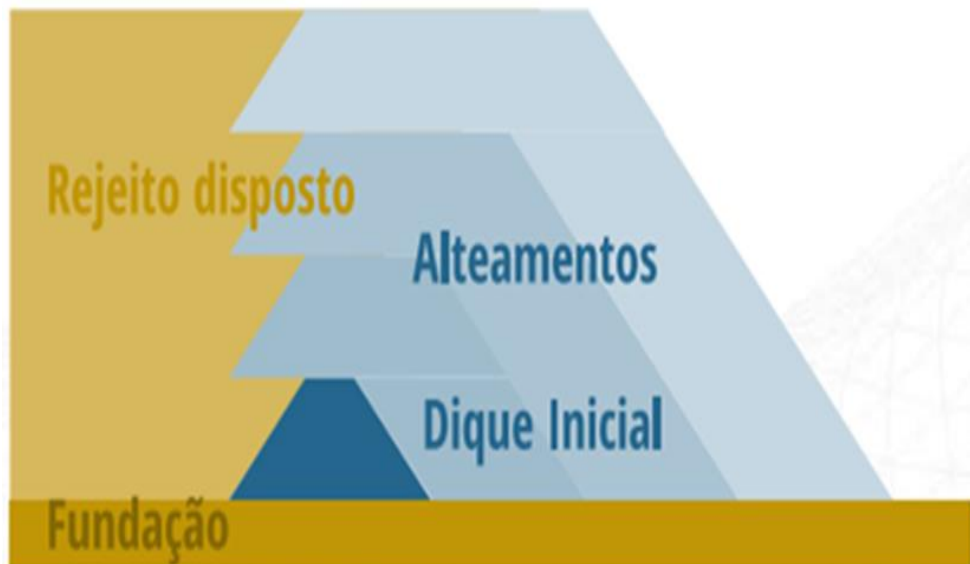
comparada com a barragem à jusante, além de ocupar áreas menores. Porém, este tipo de barragem não é tão simples assim pois, além da complexidade da execução, necessita de um constante monitoramento (Figura 3).

**Figura 3 - Corte esquemático do método de alteamento de linha central**

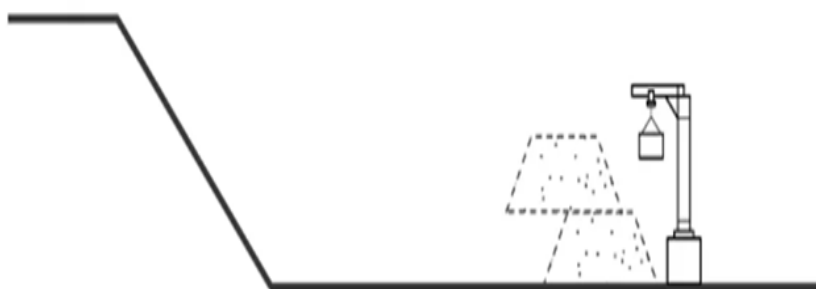
- c) Remoção dos diques de rejeitos que são removidos de forma adequada e segura (Figura 6).

**Figura 6 - Remoção dos diques de rejeitos**

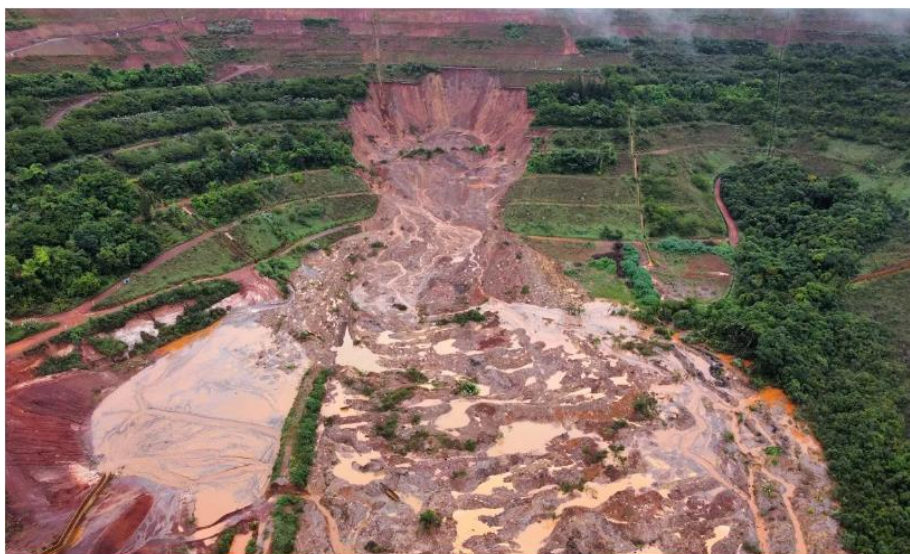
**c) Ruptura por deslizamento:** ocorre quando o talude de uma barragem de rejeitos desliza, em função da instabilidade do solo ou de falhas na construção da barragem. (Figura 18).

**Figura 18 - Processo de ruptura por deslizamento**

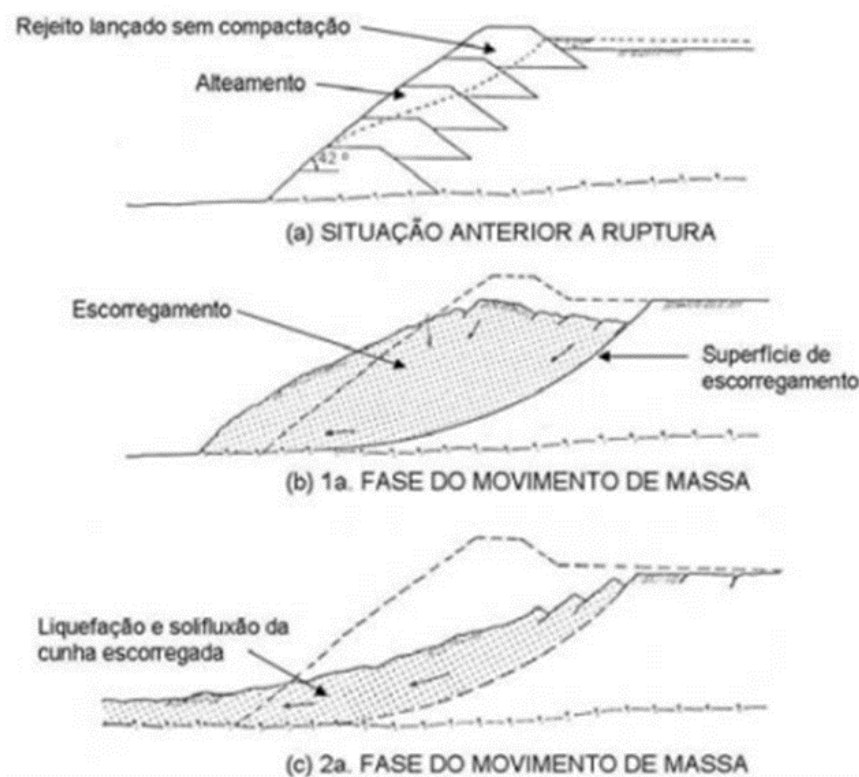
**Figura 20 - Fases da ruptura da Mina de Fernandinho**

No mês de maio de 1986, ocorreu a ruptura da barragem de contenção de rejeitos na Mina de Fernandinho, pertencente à empresa Itaminas Comércio de Minérios S.A., localizada no município de Itabirito, no estado de Minas Gerais. Esse acidente resultou no vazamento de aproximadamente 350.000 m<sup>3</sup> de resíduos de minério de ferro, causando perdas de vidas humanas (PARRA e LASMAR, 1987). De acordo com esses autores, tomando-se também como base relatos de testemunhas, a ruptura pode ser descrita em duas fases, conforme ilustrado na Figura 20.

A barragem, com uma altura de 40 metros e ainda em funcionamento, vinha passando por um processo de aumento de altura, com seu topo cerca de 2,0 metros acima do nível dos rejeitos armazenados no reservatório. De acordo com Parra e Lasmar (1987), a inclinação e a altura do talude a jusante não estavam adequadas em relação à resistência ao cisalhamento do material e às pressões piezométricas presentes na massa.

| Figura 20 - Fases da ruptura da Mina de Fernandinho ..... | 56 |

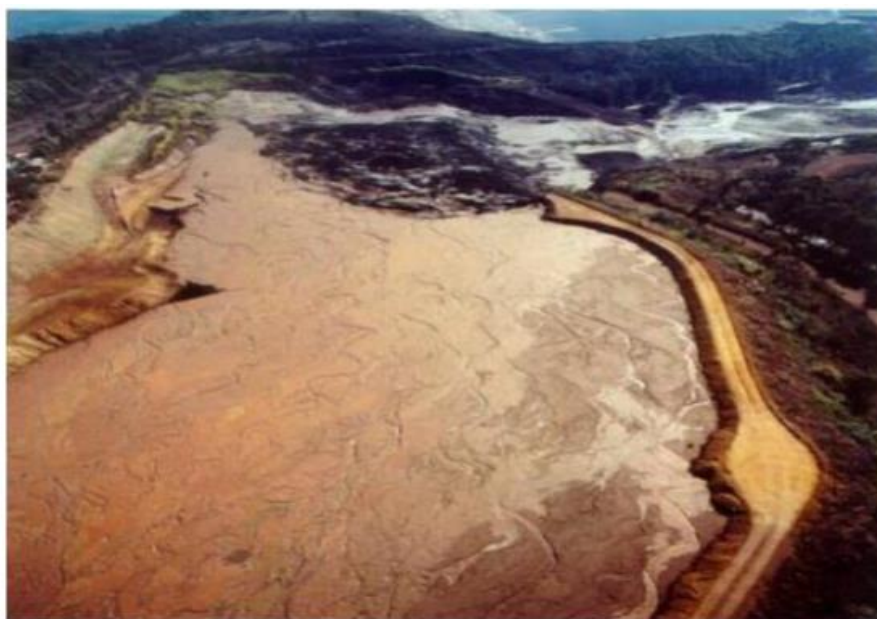
**Figura 21 - Vista aérea da barragem de rejeitos da mineração Rio Verde após a ruptura**

Devido à topografia acidentada da região, o material deslizou rapidamente, percorrendo uma distância aproximada de 6,3 quilômetros. Sua largura média foi calculada em cerca de 60 metros, com uma altura total de aproximadamente 400 metros. Durante o percurso, verificou-se que em alguns pontos os rejeitos foram depositados em áreas deprimidas, enquanto em outros locais a lama expôs o solo, causando erosão e novas instabilidades. A Figura 21 retrata a barragem de rejeitos após a sua ruptura.

A ruptura da barragem de rejeitos da Mineração Rio Verde resultou na trágica perda de cinco trabalhadores, causou danos significativos à infraestrutura, com a destruição da principal via de acesso, e teve impactos devastadores no município de São Sebastião das Águas Claras, incluindo o soterramento de áreas. Além disso, uma extensa porção de 79 hectares de Mata Atlântica foi completamente destruída. Aproximadamente 600 mil metros cúbicos de rejeitos contaminados se espalharam para o córrego Taquaras, afetando também cerca de 30 hectares de uma área de proteção ambiental na região (CETEM, 2016).

| Figura 21 - Vista aérea da barragem de rejeitos da mineração Rio Verde após a ruptura ..... | 59 |

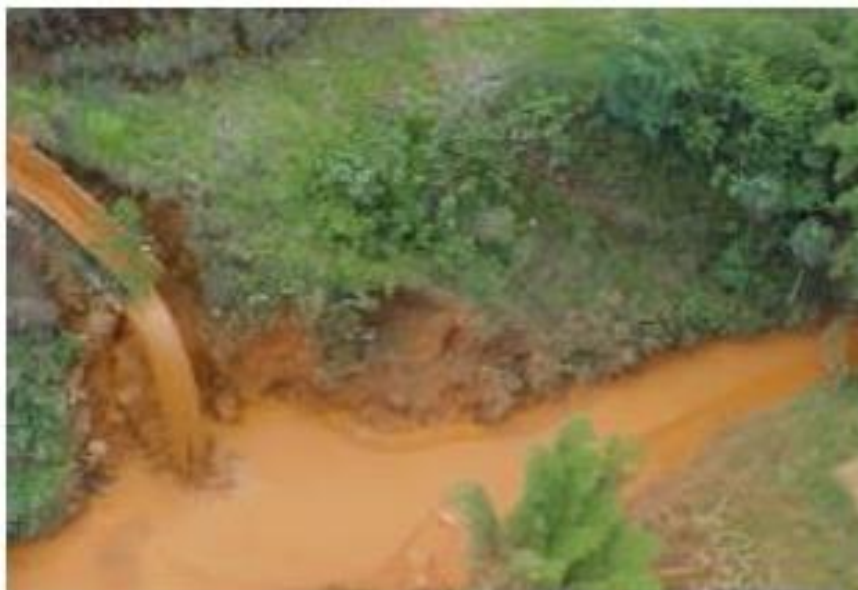
**Figura 22 - Lançamento pelo vertedor da lama no Córrego Bom Jardim**

Segundo o CETEM (2012), esse acidente ocorreu devido ao deslocamento entre as placas que controlavam o fluxo de água nos vertedores, conhecidos como vertedores do tipo tulipa, resultando em uma fenda de 96 cm de comprimento por 5 cm de largura. Aproximadamente 135.000 m<sup>3</sup> da lama, composta por argila e água sem materiais tóxicos, escoaram para o Córrego Bom Jardim, como ilustra a Figura 22.

Segundo o CETEM (2012), durante um período de 36 horas, ocorreu o lançamento de rejeitos no Córrego Bom Jardim, resultando em impactos ambientais de grande magnitude nas áreas a jusante, a saber:

| Figura 22 - Lançamento pelo vertedor da lama no Córrego Bom Jardim ..... | 60 |

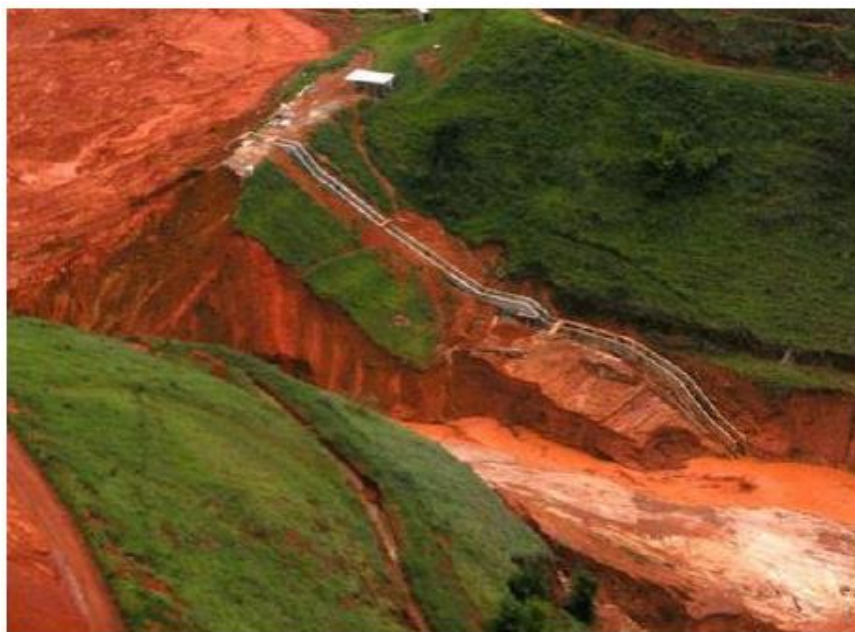
**Figura 23 - Vista da barragem de rejeitos após a ruptura**

No entanto, poucos dias antes de uma nova inspeção para verificar a execução das exigências mencionadas, especificamente na madrugada do dia 10 de janeiro de 2007, ocorreram fortes chuvas que atingiram a região, provocando o galgamento da barragem e, conseqüentemente, a sua ruptura (Figura 23).

Durante a inspeção realizada pelo Departamento Nacional de Produção Mineral (DNPM), foi constatado que a barragem de rejeitos tinha aproximadamente 35 metros de altura e que cerca de 70% do material armazenado havia vazado. Os técnicos também observaram que o restante do material poderia transbordar caso as chuvas continuassem intensas. Diante do acidente ambiental e da poluição das águas, o DNPM solicitou a interrupção imediata das atividades de mineração da empresa. Para conter a lama vermelha remanescente no barramento, a empresa e a Defesa Civil estavam construindo uma barreira de contenção (DNPM, 2007).

| Figura 23 - Vista da barragem de rejeitos após a ruptura ..... | 62 |
