**CURSO DE BACHARELADO EM ENGENHARIA CIVIL**

**ANÁLISE DE PRODUTIVIDADE DOS SERVIÇOS EM CANTEIRO DE OBRA DO  
TIPO ALVENARIA ESTRUTURAL**

**MONOGRAFIA**

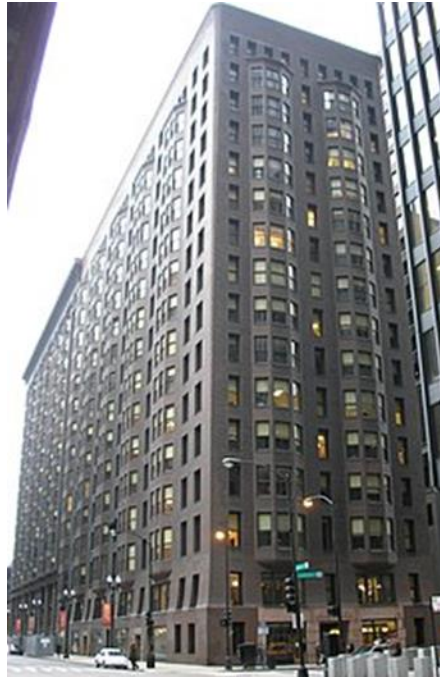
Figura 2: Edifício Monadnock

Os romanos são considerados precursores no uso da alvenaria estrutural, devido à aplicação desse sistema em seus edifícios populares. Mohamad, Machado e Jantsch (2017, p. 24) citam o Edifício Monadnock (Figura 2), construído entre 1889 e 1891, como precursor da alvenaria estrutural moderna. Este edifício é conhecido pelas grandes espessuras das paredes externas, que serviam principalmente para suportar o peso dos andares superiores e aumentar a rigidez à flexão causada pelo vento.

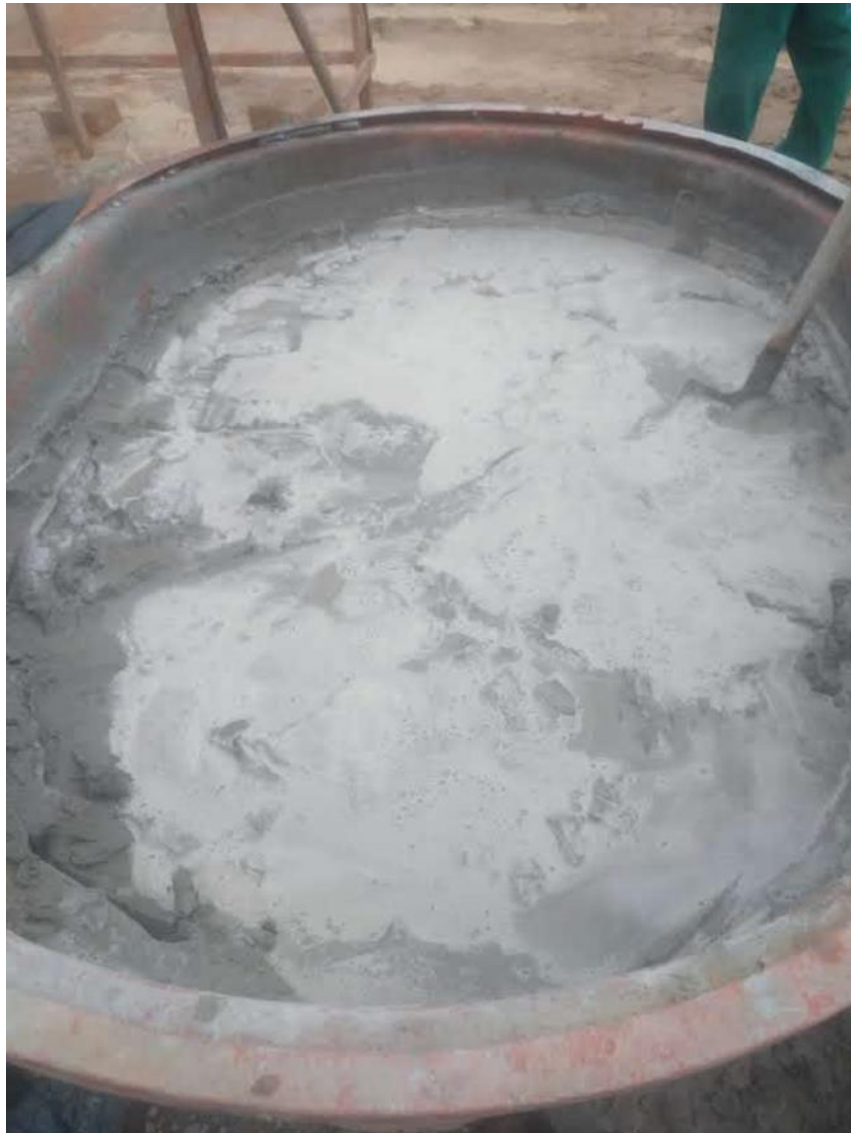
Figura 13: Argamassa Estabilizada, armazenada no canteiro de obras.

O material utilizado era obtido de fornecedores externos e armazenado no próprio canteiro de obras (Figura 13) e para o qual eram seguidas as orientações do fornecedor.

No entanto, devido à complexidade de transporte do material da fábrica fornecedora até o empreendimento A, os pedidos de argamassas estabilizadas eram feitos em quantidades mínimas preestabelecidas pelo fornecedor, visto que os caminhões que as transportavam tinham uma capacidade de 8m<sup>3</sup>.

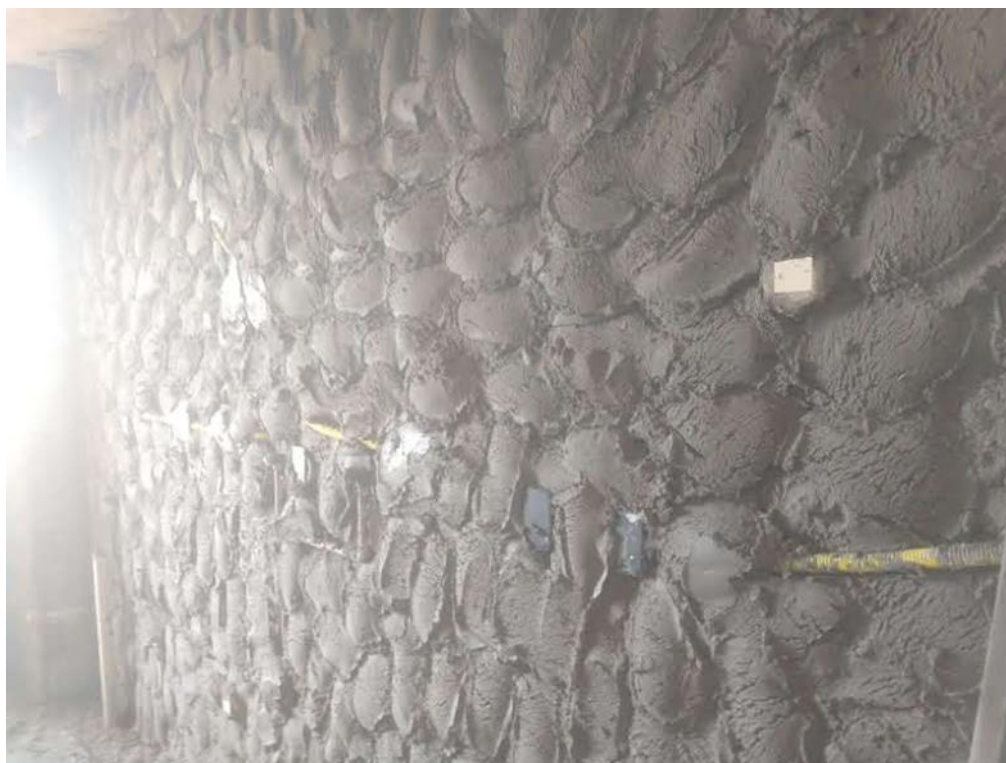
Figura 14: Parede cozinha AP 506, Bloco I.

Durante este período, era comum observar alguns profissionais ignorando ou retardando procedimentos, como o aperto da massa, conforme ilustrado na (Figura 14), para garantir o uso total da argamassa estocada antes do vencimento.
